# Sainte Croix Vallée Française

## Schéma directeur et zonage d'assainissement

## Pièce 2 : Dossier technique des installations

Janvier 2018

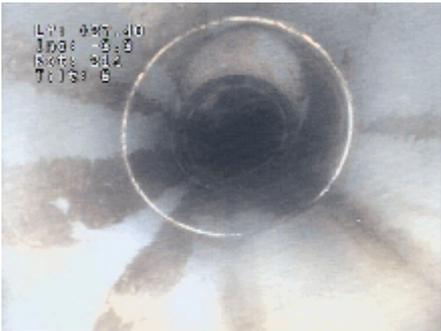
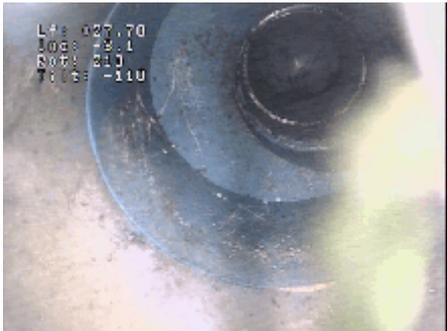
Lf: 007.30  
Inc: -8.8  
Rot: 214  
Tilt: 5

Raccordement  
 Photo:4961.jpg/4962.jpg  
 Vidéo:00:03:02  
**RACCORDEMENT**

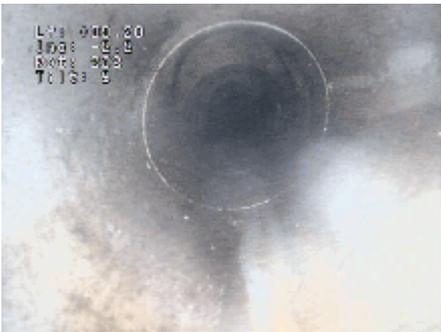
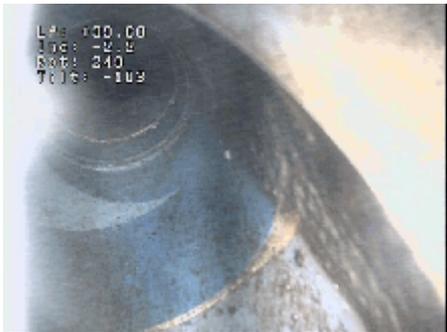
Lf: 010.20  
Inc: -8.8  
Rot: 213  
Tilt: 5

Raccordement Constat situé au niveau d'un assemblage de deux tuyaux adjacents  
 Photo:4963.jpg/4964.jpg  
 Vidéo:00:04:42  
**RACCORDEMENT**

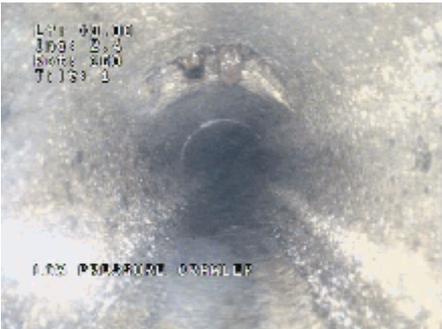
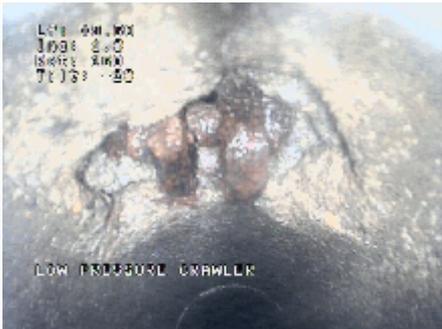
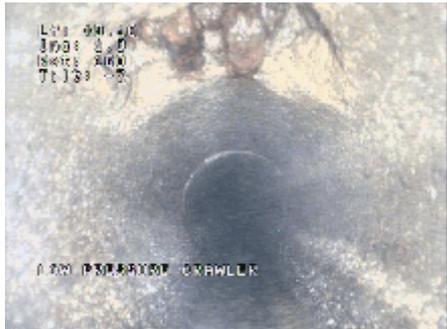
10,80 m

Sol visible par le défaut  
 Photo:4977.jpg/4978.jpg/4979.jpg  
 Vidéo:00:01:55  
**TROU**
