# Sainte Croix Vallée Française

## Schéma directeur et zonage d'assainissement

## Pièce 2 : Dossier technique des installations

Janvier 2018

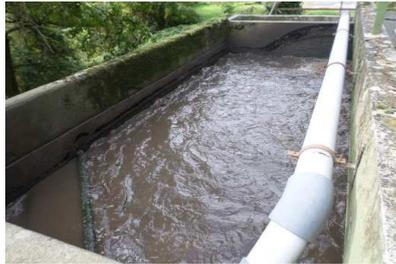
Bassin d'aération

Présence de plusieurs fissures qui suintent sur les ouvrages de génie civil (clarificateur, bassin d'aération)

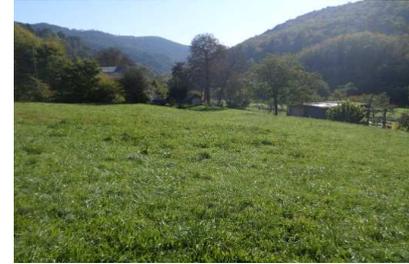
Zone de rejet

Le rejet semble s'effectuer dans la parcelle voisine correspondant à une prairie

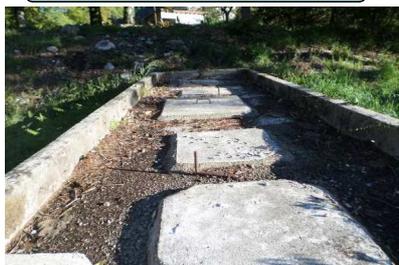
Fosse toutes eaux

Pas d'accès à la fosse : 2 tampons de visite en béton armé (0,6 x 0,6 m) sont bloqués par du ciment

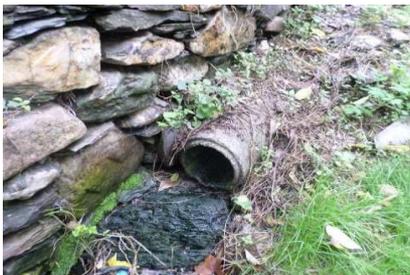
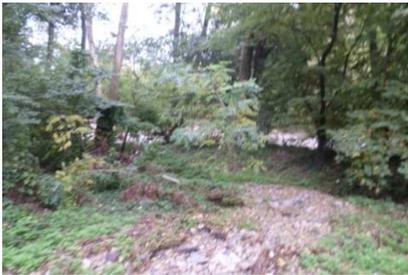
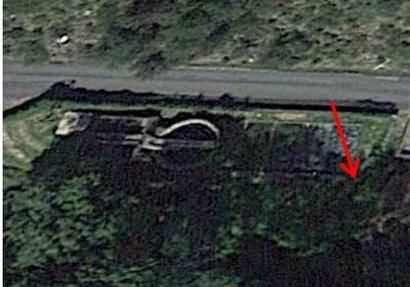
Remarques/ observations				
Conduite DN 200 PVC				
Rejet dans le Gardon de Sainte Croix à proximité immédiate de la station				
Fossé en terre le long de la parcelle

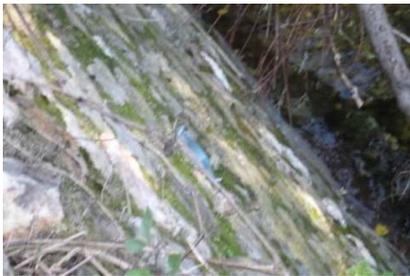
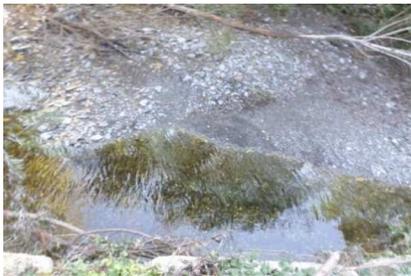
<b>Remarques/ observations</b>				
Conduite DN 200 PVC				
Rejet dans le Gardon de Sainte Croix à proximité immédiate de la station				
La parcelle s'affaisse au dessus du point de rejet sur un tronçon de 0,8*0,4 et profondeur de 0,77				
Enrochement présent pour protéger la parcelle

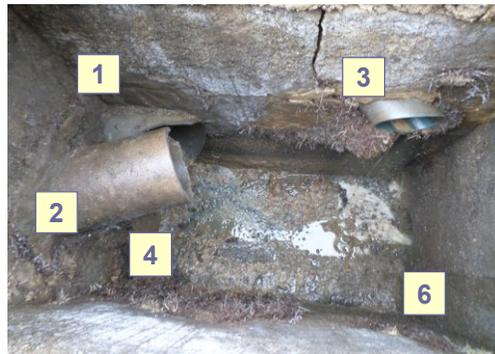
**Vue en plan du regard**

Casse		Emboîtement		Racines	
Ovalisation		Réduction section		Obstacles	
Absence radier	X	Flache contre pente		Infiltration

Virole décalée		Couronne décalée		Traces de mise en charge	
Virole non scellée		Couronne non scellée		Difficultés d'écoulement	
Infiltration par virole		Infiltration par couronne		Dépôts	X
État du tampon		Très mauvais état		État général GC	Très mauvais état

<b>Remarques Anomalies</b>	Fissures - Racine - Dépôt - Absence cunette - Traces de mise en charge	
<b>Travaux à prévoir</b>	<b>Type</b>	<b>Importance</b>

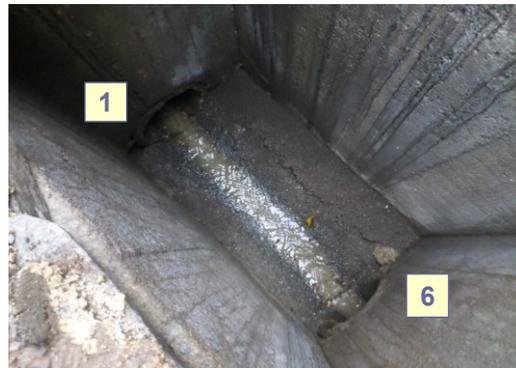
**Vue en plan du regard**

Casse		Emboîtement		Racines	
Ovalisation		Réduction section		Obstacles	
Absence radier	X	Flache contre pente		Infiltration

Virole décalée		Couronne décalée		Traces de mise en charge	
Virole non scellée		Couronne non scellée		Difficultés d'écoulement	
Infiltration par virole	X	Infiltration par couronne		Dépôts	
État du tampon		État moyen		État général GC	État moyen

<b>Remarques Anomalies</b>	Traces d'infiltration d'eau	
<b>Travaux à prévoir</b>	<b>Type</b>	<b>Importance</b>
	0	0
	0	0

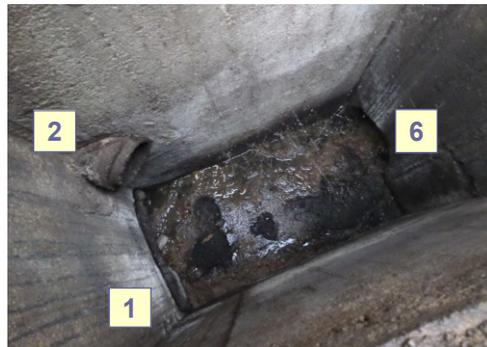
**Vue en plan du regard**

Casse		Emboîtement		Racines	
Ovalisation		Réduction section		Obstacles	
Absence radier	X	Flache contre pente		Infiltration

Virole décalée		Couronne décalée		Traces de mise en charge	
Virole non scellée		Couronne non scellée		Difficultés d'écoulement	
Infiltration par virole	X	Infiltration par couronne		Dépôts	
Etat du tampon		Etat moyen		Etat général GC	Etat moyen

<b>Remarques Anomalies</b>	Traces d'infiltration d'eau	
<b>Travaux à prévoir</b>	<b>Type</b>	<b>Importance</b>

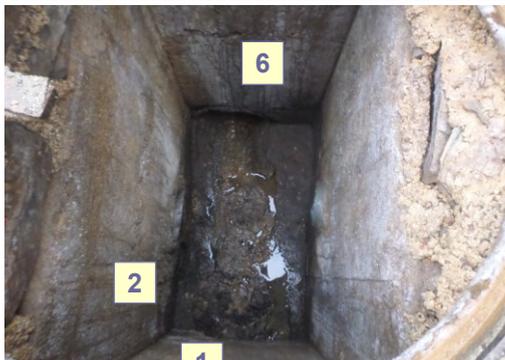
**Vue en plan du regard**

Casse		Emboîtement		Racines	
Ovalisation		Réduction section		Obstacles	
Absence radier	X	Flache contre pente		Infiltration

Virole décalée		Couronne décalée		Traces de mise en charge	
Virole non scellée		Couronne non scellée		Difficultés d'écoulement	
Infiltration par virole		Infiltration par couronne		Dépôts	X
Etat du tampon		Etat moyen		Etat général GC	Etat moyen

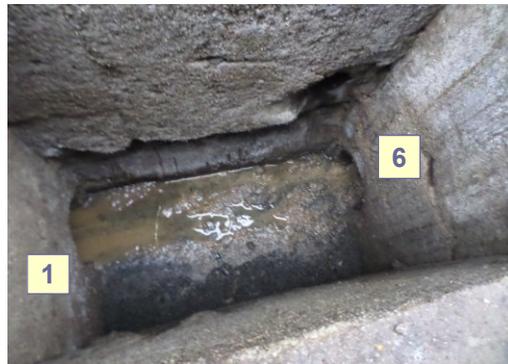
**Vue en plan du regard**

Casse		Emboîtement		Racines	
Ovalisation		Réduction section		Obstacles	
Absence radier	X	Flache contre pente		Infiltration

Virole décalée		Couronne décalée		Traces de mise en charge	
Virole non scellée		Couronne non scellée		Difficultés d'écoulement	
Infiltration par virole	X	Infiltration par couronne		Dépôts	
Etat du tampon		Etat moyen		Etat général GC	Etat moyen

<b>Remarques Anomalies</b>	Infiltrations d'eau	
<b>Travaux à prévoir</b>	<b>Type</b>	<b>Importance</b>

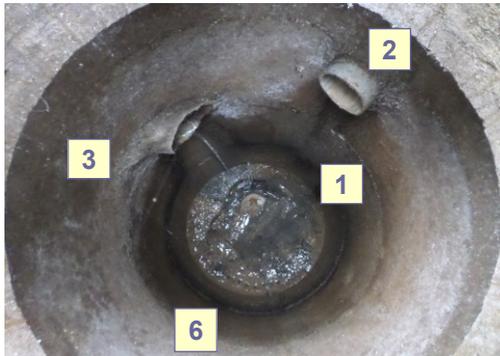
**Vue en plan du regard**

Virole décalée		Couronne décalée		Traces de mise en charge	X
Virole non scellée		Couronne non scellée		Difficultés d'écoulement	
Infiltration par virole		Infiltration par couronne		Dépôts	
Etat du tampon		Mauvais état		Etat général GC	Mauvais état

<b>Remarques Anomalies</b>	Cunette difficilement visible - trace de mise en charge et d'infiltration	
<b>Travaux à prévoir</b>	<b>Type</b>	<b>Importance</b>

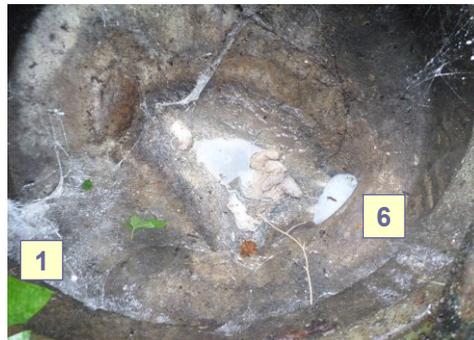
**Vue en plan du regard**

Casse		Emboîtement		Racines	
Ovalisation		Réduction section		Obstacles	
Absence radier	X	Flache contre pente		Infiltration

Virole décalée		Couronne décalée		Traces de mise en charge	
Virole non scellée		Couronne non scellée		Difficultés d'écoulement	
Infiltration par virole		Infiltration par couronne		Dépôts	X
État du tampon		Bon état		État général GC	Bon état

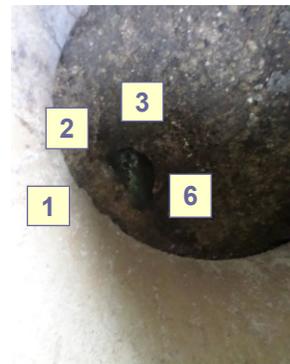
**Vue en plan du regard**

Virole décalée		Couronne décalée		Traces de mise en charge	
Virole non scellée		Couronne non scellée		Difficultés d'écoulement	
Infiltration par virole	X	Infiltration par couronne		Dépôts	
État du tampon		État moyen		État général GC	État moyen

<b>Remarques Anomalies</b>	Infiltrations d'eau	
<b>Travaux à prévoir</b>	<b>Type</b>	<b>Importance</b>

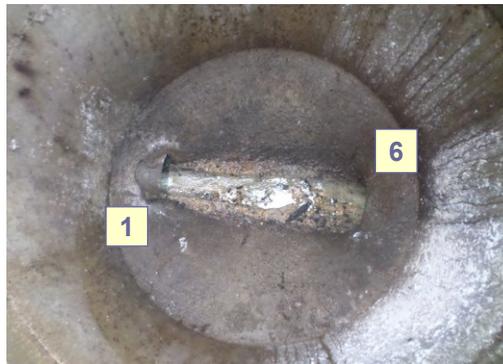
**Vue en plan du regard**

Virole décalée		Couronne décalée		Traces de mise en charge	
Virole non scellée		Couronne non scellée		Difficultés d'écoulement	
Infiltration par virole	X	Infiltration par couronne		Dépôts	
État du tampon		État moyen		État général GC	État moyen

<b>Remarques Anomalies</b>	Infiltrations d'eau et dépôts	
<b>Travaux à prévoir</b>	<b>Type</b>	<b>Importance</b>

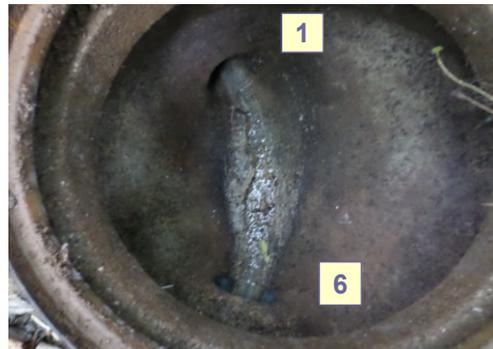
**Vue en plan du regard**

Casse		Emboîtement		Racines	X
Ovalisation		Réduction section		Obstacles	
Absence radier		Flache contre pente		Infiltration

Virole décalée		Couronne décalée		Traces de mise en charge	
Virole non scellée		Couronne non scellée		Difficultés d'écoulement	
Infiltration par virole		Infiltration par couronne		Dépôts	
État du tampon		État moyen		État général GC	État moyen

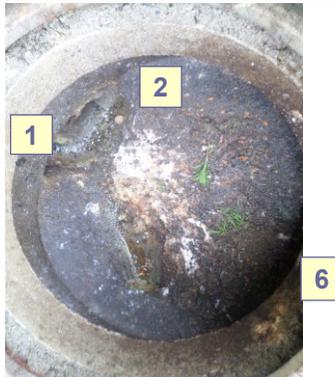
**Vue en plan du regard**

Casse		Emboîtement		Racines	
Ovalisation		Réduction section		Obstacles	
Absence radier	X	Flache contre pente		Infiltration

Virole décalée		Couronne décalée		Traces de mise en charge	
Virole non scellée		Couronne non scellée		Difficultés d'écoulement	
Infiltration par virole		Infiltration par couronne		Dépôts	X
État du tampon		Mauvais état		État général GC	Mauvais état

<b>Remarques Anomalies</b>	Cunette difficilement visible - trace de mise en charge et d'infiltration	
<b>Travaux à prévoir</b>	<b>Type</b>	<b>Importance</b>

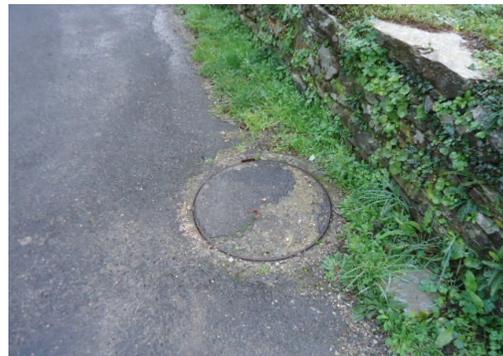
**Vue en plan du regard**

Virole décalée		Couronne décalée		Traces de mise en charge	
Virole non scellée		Couronne non scellée		Difficultés d'écoulement	
Infiltration par virole		Infiltration par couronne		Dépôts	X
État du tampon		Bon état		État général GC	Bon état

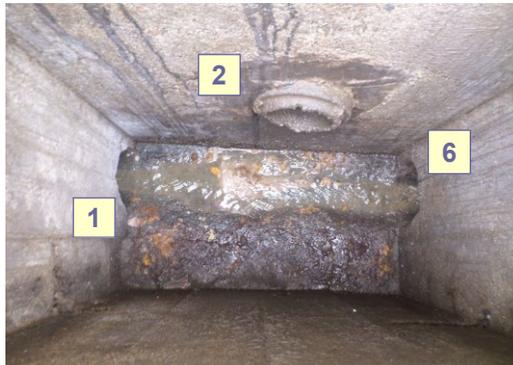
**Vue en plan du regard**

Casse		Emboîtement		Racines	
Ovalisation		Réduction section		Obstacles	
Absence radier		Flache contre pente		Infiltration	X

Virole décalée		Couronne décalée		Traces de mise en charge	
Virole non scellée		Couronne non scellée		Difficultés d'écoulement	
Infiltration par virole	X	Infiltration par couronne		Dépôts	
Etat du tampon		Etat moyen		Etat général GC	Etat moyen

<b>Remarques Anomalies</b>	Infiltrations d'eau	
<b>Travaux à prévoir</b>	<b>Type</b>	<b>Importance</b>

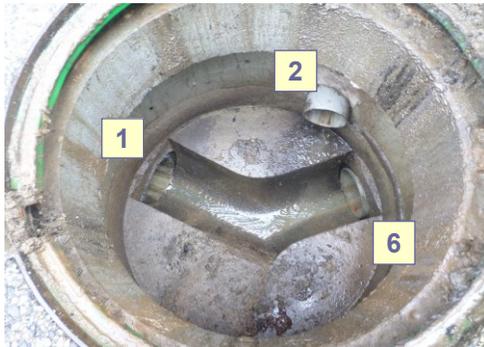
**Vue en plan du regard**

Casse		Emboîtement		Racines	
Ovalisation		Réduction section		Obstacles	
Absence radier		Flache contre pente		Infiltration	X

Virole décalée		Couronne décalée		Traces de mise en charge	X
Virole non scellée		Couronne non scellée		Difficultés d'écoulement	
Infiltration par virole		Infiltration par couronne		Dépôts	
Etat du tampon		Bon état		Etat général GC	Bon état

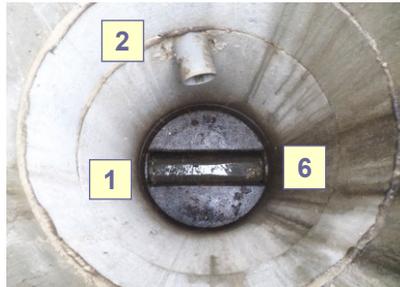
**Vue en plan du regard**

Casse		Emboîtement		Racines	
Ovalisation		Réduction section		Obstacles	
Absence radier		Flache contre pente		Infiltration	X

Virole décalée		Couronne décalée		Traces de mise en charge	X
Virole non scellée		Couronne non scellée		Difficultés d'écoulement	
Infiltration par virole		Infiltration par couronne		Dépôts	
État du tampon		Bon état		État général GC	Bon état

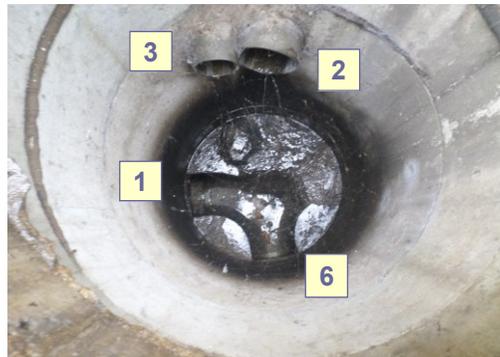
**Vue en plan du regard**

Virole décalée		Couronne décalée		Traces de mise en charge	X
Virole non scellée		Couronne non scellée		Difficultés d'écoulement	
Infiltration par virole		Infiltration par couronne		Dépôts	
État du tampon		Bon état		État général GC	Bon état

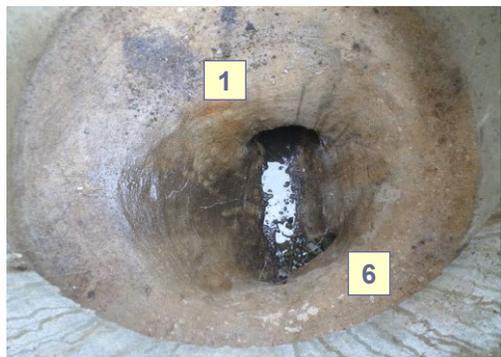
**Vue en plan du regard**

Caractéristiques du collecteur						
ID	Caractéristiques				Observations	
	Ø (mm)	Matériau	Prof /TN	Bcht	Ecoulement - ECP	Autres
1 (1)	150	Fibrociment	0,96			
2						
3						
4						
5						
6 (2)	150	Fibrociment	0,96			
(1) arrivée principale				(2) départ principal		
Défauts rencontrés sur le regard						
Défauts cunette						
Casse		Emboîtement		Racines		
Ovalisation		Réduction section		Obstacles		
Absence radier		Flache contre pente		Infiltration		X
Défauts regard						
Virole décalée		Couronne décalée		Traces de mise en charge		
Virole non scellée		Couronne non scellée		Difficultés d'écoulement		
Infiltration par virole		Infiltration par couronne		Dépôts		
Etat du tampon	Bon état			Etat général GC		Bon état
Observations générales						
<b>Remarques Anomalies</b>	Quelques traces d'infiltration					
<b>Travaux à prévoir</b>	<b>Type</b>			<b>Importance</b>

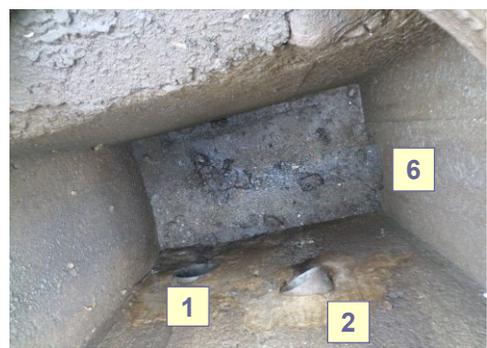
**Vue en plan du regard**

(1) arrivée principale			(2) départ principal			
Défauts rencontrés sur le regard						
Défauts cunette						
Casse		Emboîtement			Racines	
Ovalisation		Réduction section			Obstacles	
Absence radier		Flache contre pente			Infiltration	
Défauts regard						
Virole décalée		Couronne décalée			Traces de mise en charge	X
Virole non scellée		Couronne non scellée			Difficultés d'écoulement	
Infiltration par virole		Infiltration par couronne			Dépôts	
Etat du tampon		Etat moyen			Etat général GC	Etat moyen
Observations générales						
<b>Remarques Anomalies</b>	Traces de mise en charge et d'infiltration Intervention de l'hydrocureuse (10 ans) car problème sur réseau					
<b>Travaux à prévoir</b>	Type			Importance		
	0			0		
	0			0

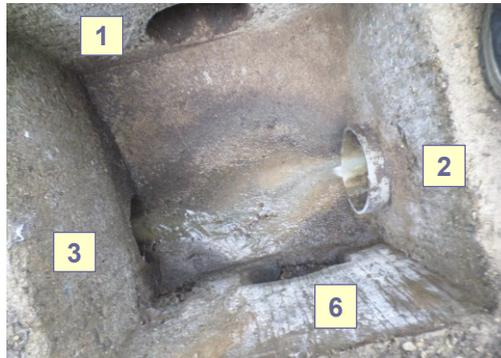
**Vue en plan du regard**

Casse		Emboîtement		Racines	
Ovalisation		Réduction section		Obstacles	
Absence radier		Flache contre pente		Infiltration	X

<b>Remarques Anomalies</b>	Légères traces d'infiltration	
<b>Travaux à prévoir</b>	<b>Type</b>	<b>Importance</b>

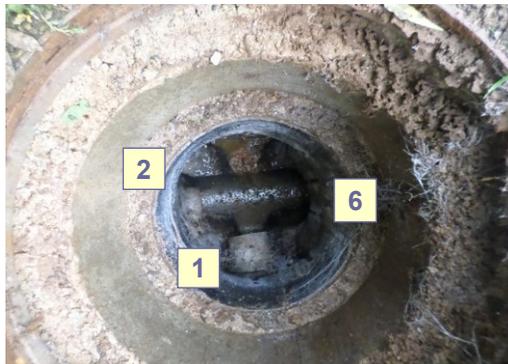
**Vue en plan du regard**

Casse		Emboîtement		Racines	
Ovalisation		Réduction section		Obstacles	
Absence radier		Flache contre pente		Infiltration	X

Virole décalée		Couronne décalée		Traces de mise en charge	X
Virole non scellée		Couronne non scellée		Difficultés d'écoulement	
Infiltration par virole		Infiltration par couronne		Dépôts	
État du tampon		Mauvais état		État général GC	Mauvais état

<b>Remarques Anomalies</b>	Traces de mise en charge et d'infiltration	
<b>Travaux à prévoir</b>	<b>Type</b>	<b>Importance</b>

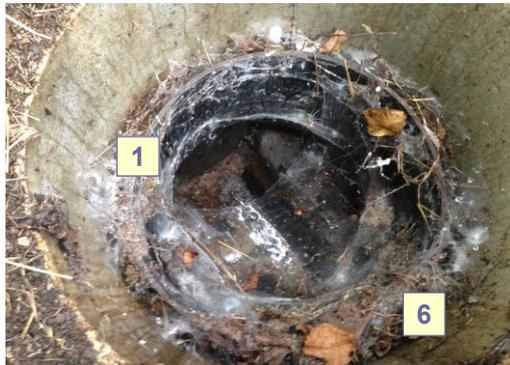
**Vue en plan du regard**

Casse		Emboîtement		Racines	
Ovalisation		Réduction section		Obstacles	X
Absence radier		Flache contre pente		Infiltration

Virole décalée		Couronne décalée		Traces de mise en charge	
Virole non scellée		Couronne non scellée		Difficultés d'écoulement	
Infiltration par virole		Infiltration par couronne		Dépôts	X
État du tampon		Mauvais état		État général GC	Mauvais état

<b>Remarques Anomalies</b>	Obstacles - Dépôts - Traces d'infiltration	
<b>Travaux à prévoir</b>	<b>Type</b>	<b>Importance</b>
	0	0
	0	0

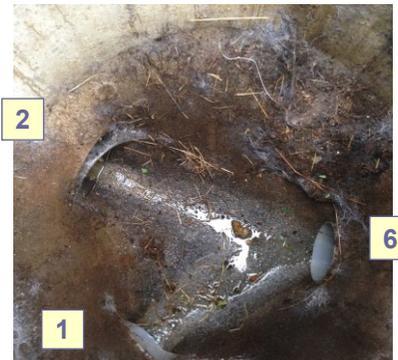
**Vue en plan du regard**

Casse		Emboîtement		Racines	
Ovalisation		Réduction section		Obstacles	
Absence radier		Flache contre pente		Infiltration	X

Virole décalée		Couronne décalée		Traces de mise en charge	
Virole non scellée		Couronne non scellée		Difficultés d'écoulement	
Infiltration par virole		Infiltration par couronne		Dépôts	
État du tampon		État moyen		État général GC	État moyen

<b>Remarques Anomalies</b>	Quelques traces d'infiltration	
<b>Travaux à prévoir</b>	<b>Type</b>	<b>Importance</b>

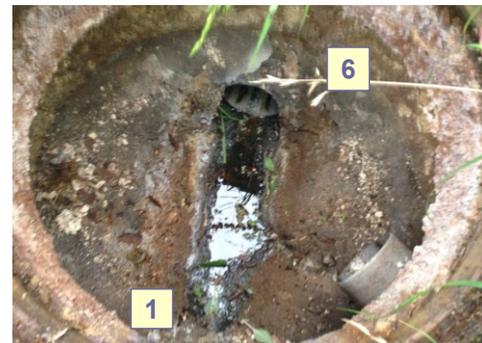
**Vue en plan du regard**

Casse		Emboîtement		Racines	
Ovalisation		Réduction section		Obstacles	
Absence radier		Flache contre pente		Infiltration	X

Virole décalée		Couronne décalée		Traces de mise en charge	
Virole non scellée		Couronne non scellée		Difficultés d'écoulement	X
Infiltration par virole		Infiltration par couronne		Dépôts	
État du tampon		Mauvais état		État général GC	Mauvais état

<b>Remarques Anomalies</b>	Mise en charge - Infiltration visible	
<b>Travaux à prévoir</b>	<b>Type</b>	<b>Importance</b>

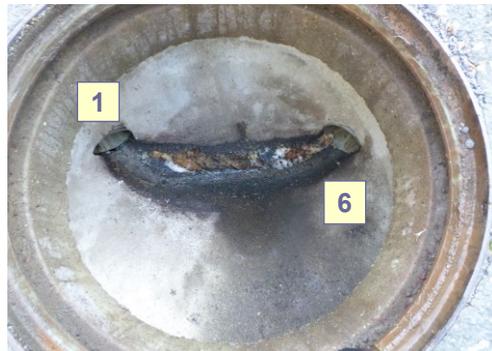
**Vue en plan du regard**

Casse		Emboîtement		Racines	
Ovalisation		Réduction section		Obstacles	
Absence radier		Flache contre pente		Infiltration	X

<b>Remarques Anomalies</b>	Trace d'infiltration au niveau de la couronne - présence de dépôt organique au niveau de la cunette	
<b>Travaux à prévoir</b>	<b>Type</b>	<b>Importance</b>

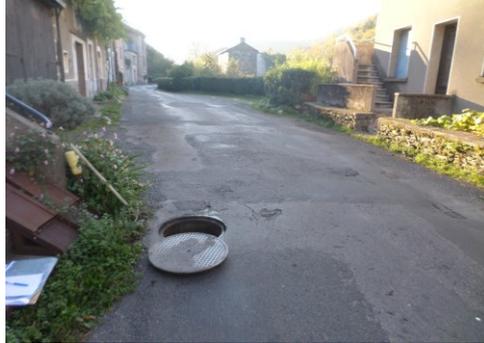
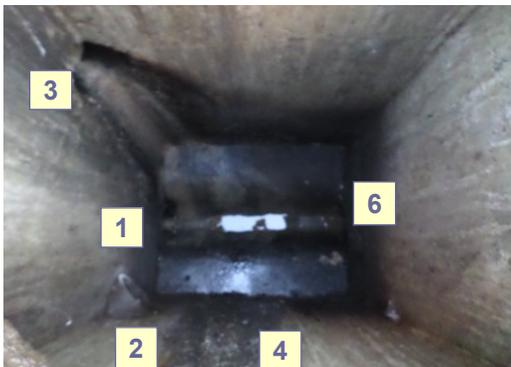
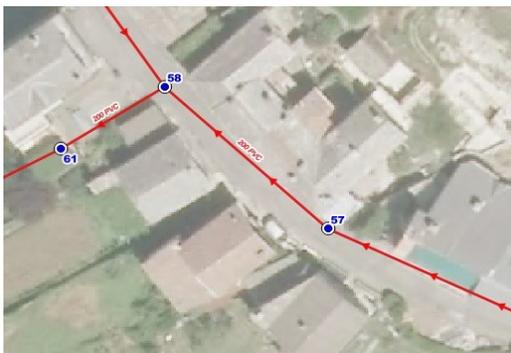
Casse		Emboîtement		Racines	
Ovalisation		Réduction section		Obstacles	
Absence radier		Flache contre pente		Infiltration	X

Virole décalée		Couronne décalée		Traces de mise en charge	X
Virole non scellée		Couronne non scellée		Difficultés d'écoulement	
Infiltration par virole		Infiltration par couronne		Dépôts	
Etat du tampon		Etat moyen		Etat général GC	Etat moyen

<b>Remarques Anomalies</b>	Traces de mise en charge et d'infiltration d'eau	
<b>Travaux à prévoir</b>	<b>Type</b>	<b>Importance</b>

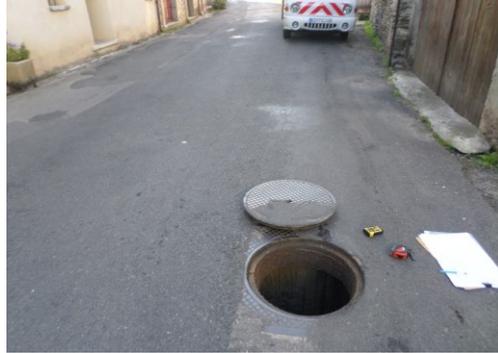
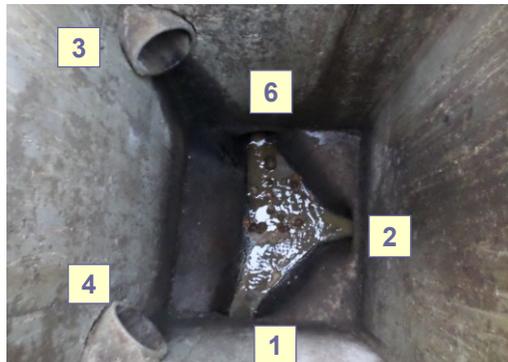
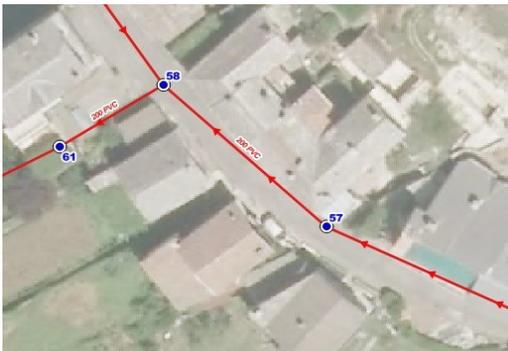
Casse		Emboîtement		Racines	
Ovalisation		Réduction section		Obstacles	
Absence radier		Flache contre pente		Infiltration	X

Virole décalée		Couronne décalée		Traces de mise en charge	
Virole non scellée		Couronne non scellée		Difficultés d'écoulement	
Infiltration par virole		Infiltration par couronne		Dépôts	X
État du tampon	État moyen			État général GC	État moyen

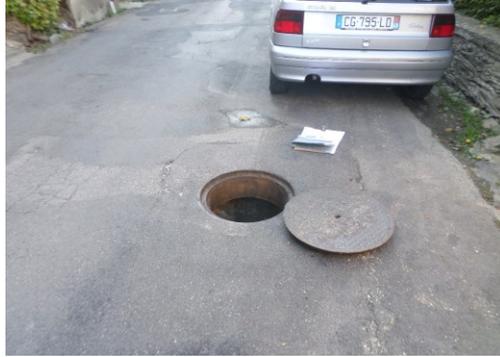
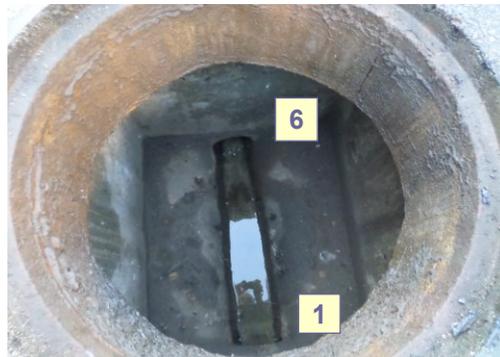
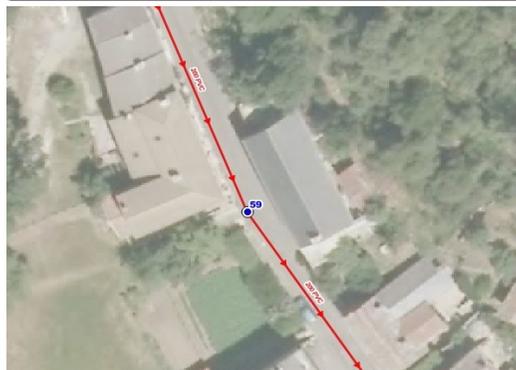
Casse		Emboîtement		Racines	
Ovalisation		Réduction section		Obstacles	
Absence radier		Flache contre pente		Infiltration	X

Remarques Anomalies	Quelques traces d'infiltration	
Travaux à prévoir	Type	Importance

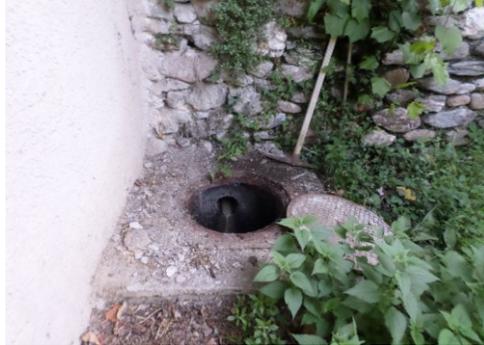
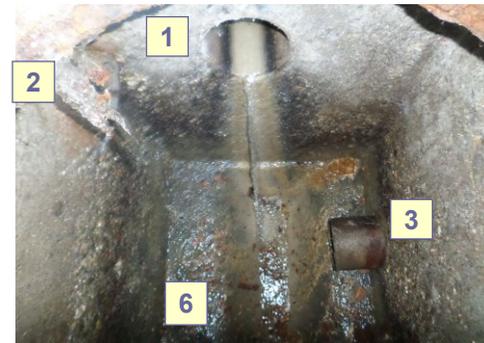
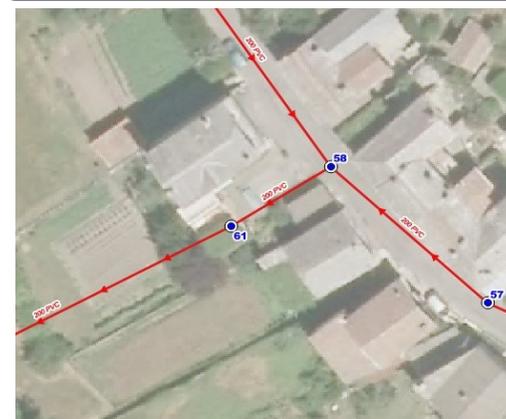
Casse		Emboîtement		Racines	
Ovalisation		Réduction section		Obstacles	
Absence radier		Flache contre pente		Infiltration	X

Virole décalée		Couronne décalée		Traces de mise en charge	X
Virole non scellée		Couronne non scellée		Difficultés d'écoulement	
Infiltration par virole		Infiltration par couronne		Dépôts	
État du tampon		État moyen		État général GC	État moyen

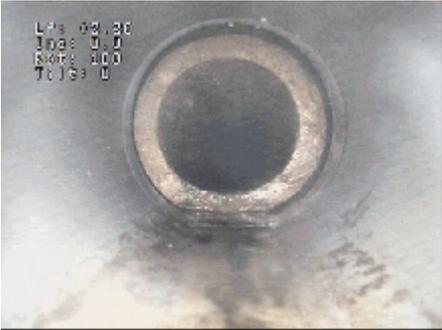
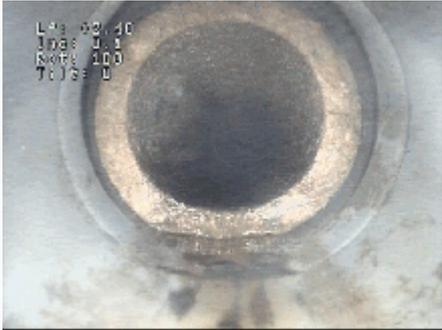
Inspection abandonnée Raison:autre Résultat:inspection terminée avant d'avoir atteint le nœud d'arrivée  
 Photo:4970.jpg/4971.jpg/4972.jpg  
 Vidéo:00:00:50

**INSPECTION ABANDONNEE DU A UN ESCALER**

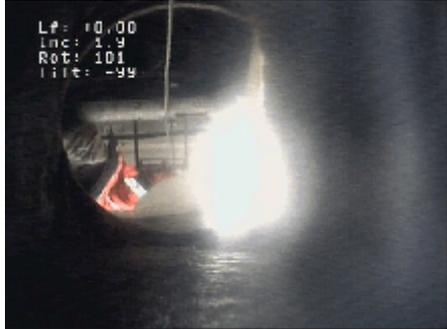
9,40 m

### SOL VISIBLE PAR LE DÉFAUT

Sol visible par le défaut  
 Photo:4977.jpg/4978.jpg/4979.jpg  
 Vidéo:00:01:55  
**TROU**

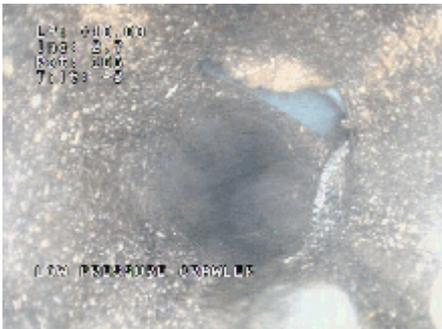
Inspection abandonnée Raison:obstruction Résultat:inspection terminée avant d'avoir atteint le nœud d'arrivée  
 Photo:4982.jpg/4983.jpg/4984.jpg  
 Vidéo:00:06:26

**INSPECTION ABANDONNEE DU A UN JOINT QUI FORME UN ESCALIER**

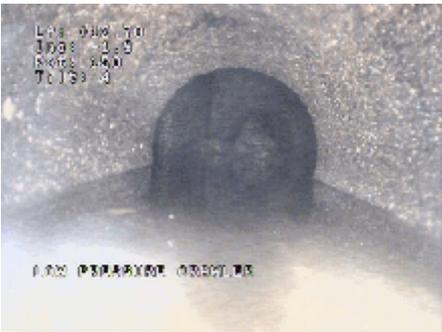
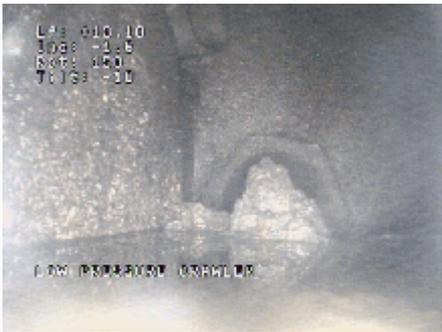
Noeud d'arrivée Type:regard de visite Profondeur:0,96m.  
 Photo:4989.jpg/4990.jpg/4991.jpg  
 Vidéo:00:02:29  
**FIN DE L INSPECTION TAMPON SOUS CHAUSSEE**

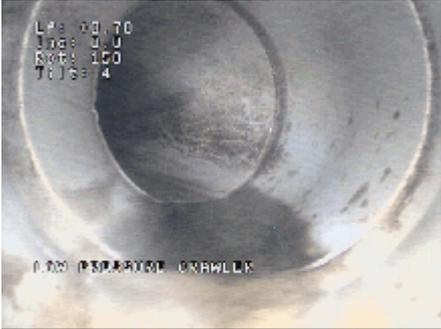
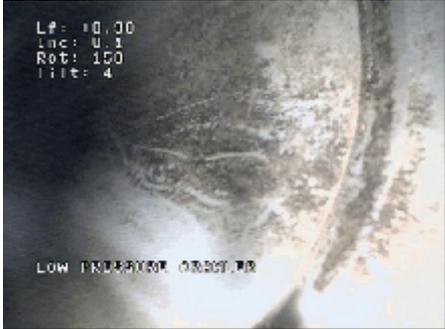
Inspection abandonnée Raison:autre  
 Photo:4993.jpg/4994.jpg  
 Vidéo:00:00:17  
**INSPECTION ABANDONNEE DU A UN COUDE INFRANCHISSABLE ET TAMPON  
 EU 34 BIS SOUS CHAUSSE**

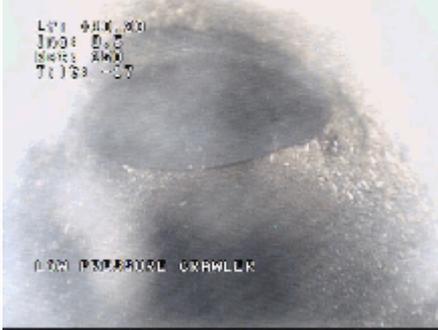
10H

Branchement pénétrant  
 Photo:5012.jpg/5013.jpg/5014.jpg  
 Vidéo:00:04:38  
**BRANCHEMENT**

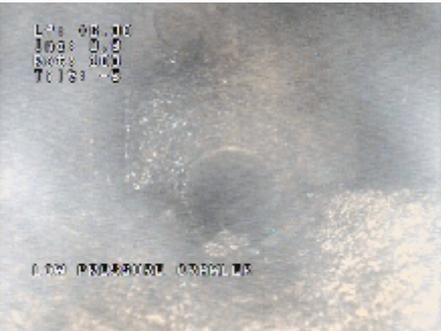
Noeud d'arrivée Type:regard de visite  
 Photo:5020.jpg/5021.jpg/5022.jpg  
 Vidéo:00:00:59

**FIN DE L INSPECTION REGARD SOUS CHAUSSEE**

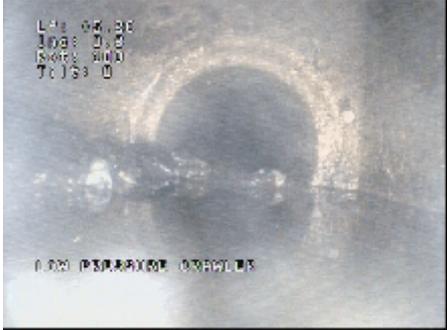
Noeud d'arrivée  
 Photo:5027.jpg/5028.jpg  
 Vidéo:00:01:20

**FIN DE L INSPECTION TAMPON SOUS CHAUSSEE**

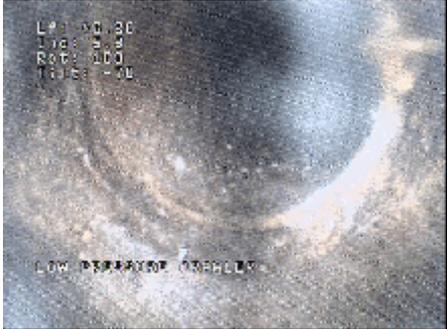
Branchement pénétrant  
 Photo:5034.jpg/5035.jpg  
 Vidéo:00:01:00  
**BRANCHEMENT**

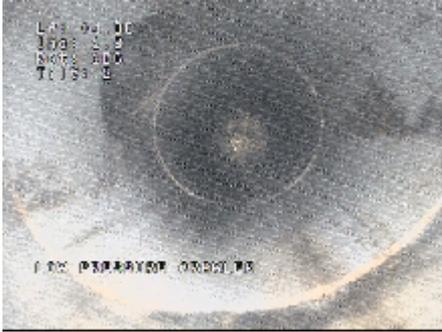
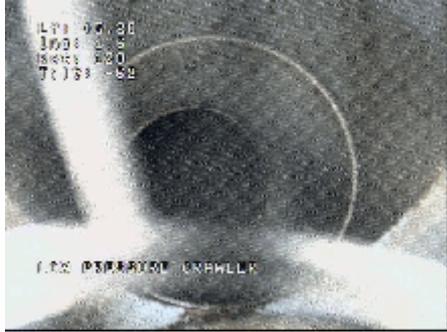
**RACCORDEMENT**  
 Raccordement Constat situé au niveau d'un assemblage de deux tuyaux adjacents  
 Photo:5041.jpg/5042.jpg  
 Vidéo:00:01:00  
**RACCORDEMENT**

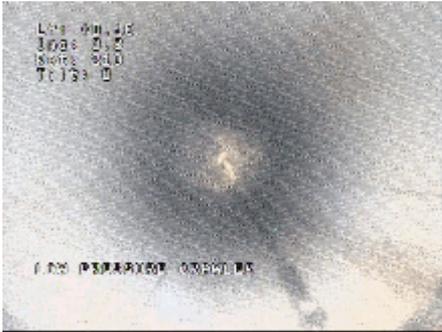
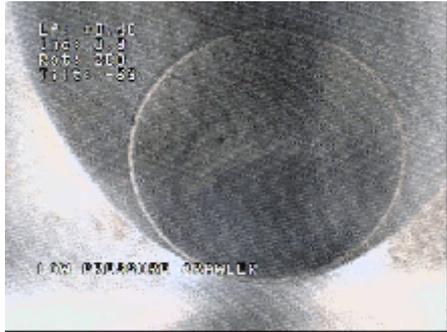
8,40 m

**RACCORDEMENT**  
 Raccordement Constat situé au niveau d'un assemblage de deux tuyaux adjacents  
 Photo:5043.jpg/5044.jpg  
 Vidéo:00:01:42

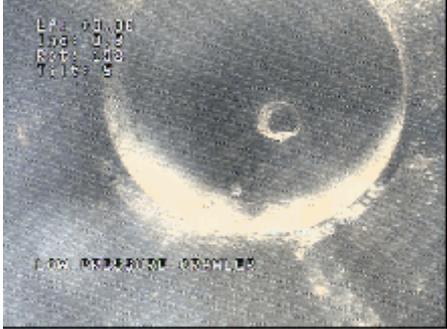
Noeud de départ Type:regard de visite Profondeur:0,96m.  
 Photo:5047.jpg/5048.jpg  
 Vidéo:00:00:05  
**DEBUT DE L INSPECTION**

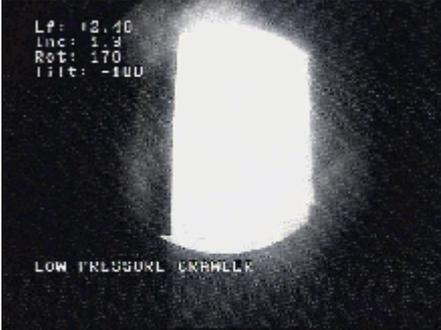
Noeud d'arrivée Type:regard de visite Profondeur:0,95m.  
 Photo:5049.jpg/5050.jpg  
 Vidéo:00:00:39  
**FIN DE L INSPECTION**

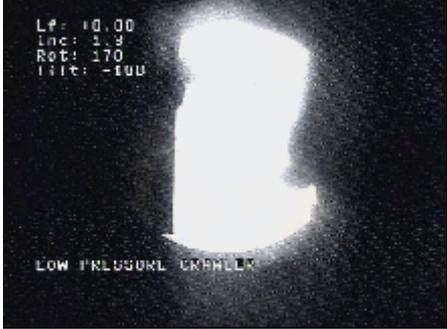
Noeud de départ Type:regard de visite Profondeur:0,95m.  
 Photo:5051.jpg/5052.jpg  
 Vidéo:00:00:03

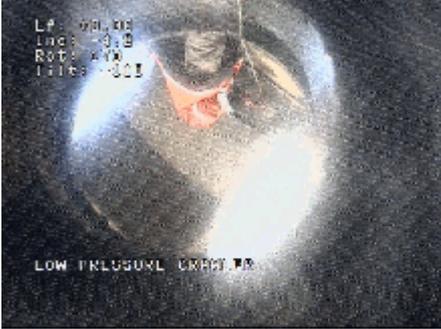
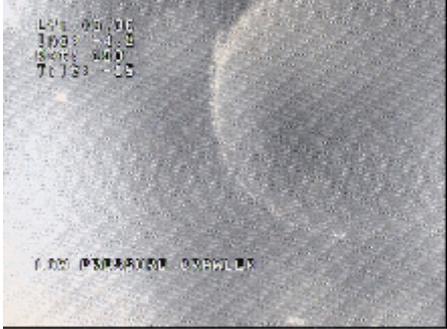
Noeud de départ Type:regard de visite Profondeur:1,00m.  
 Photo:5055.jpg/5056.jpg  
 Vidéo:00:00:11  
**DEBUT DE L INSPECTION**

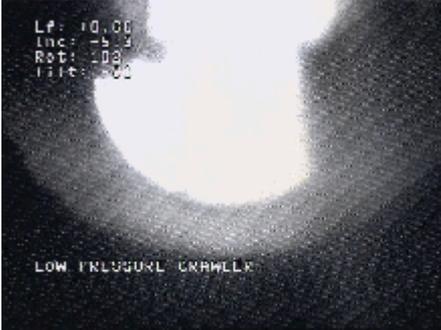
Noeud d'arrivée Type:regard de visite Profondeur:0,85m.  
 Photo:5057.jpg/5058.jpg  
 Vidéo:00:01:13  
**FIN DE L INSPECTION**

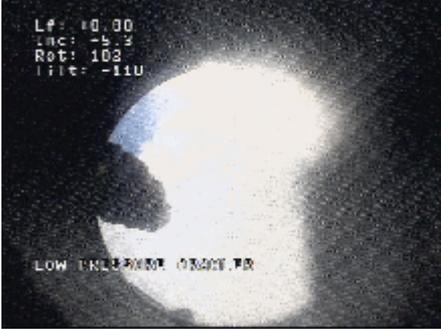
Noeud de départ Type:regard de visite Profondeur:0,85m.  
 Photo:5059.jpg/5060.jpg  
 Vidéo:00:00:09  
**DEBUT DE L INSPECTION**

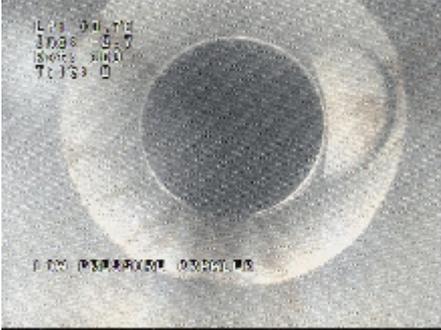
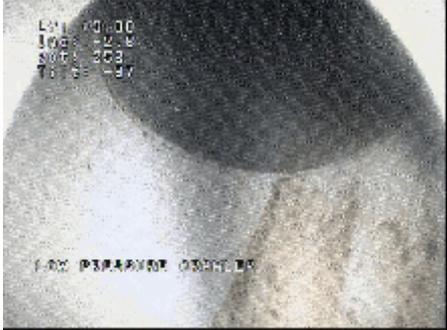
Photo:5061.jpg/5062.jpg  
 Vidéo:00:01:51  
**RACCORDEMENT**

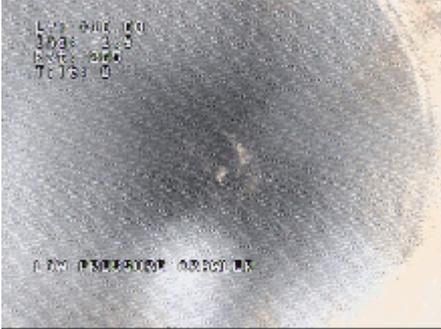
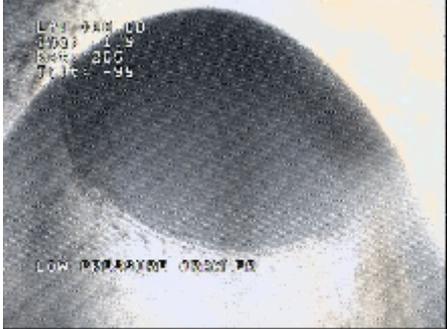
Photo:5063.jpg/5064.jpg  
 Vidéo:00:02:42  
**RACCORDEMENT**

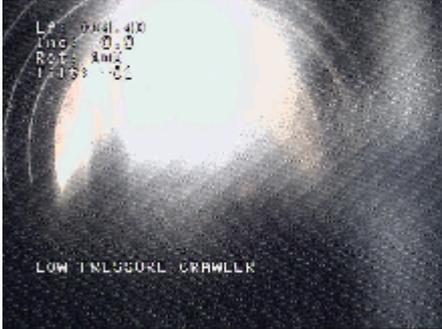
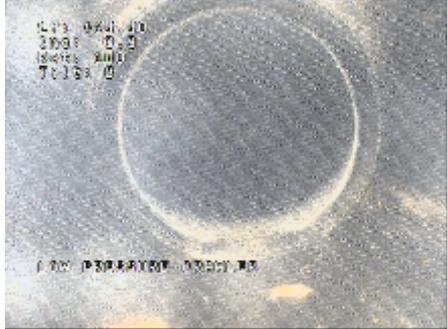
Noeud d'arrivée Type:regard de visite Profondeur:0,90m.  
 Photo:5065.jpg/5066.jpg  
 Vidéo:00:03:23  
**FIN DE L INSPECTION**

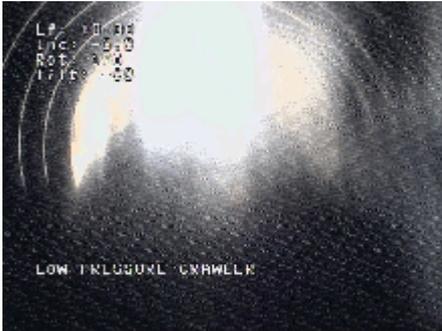
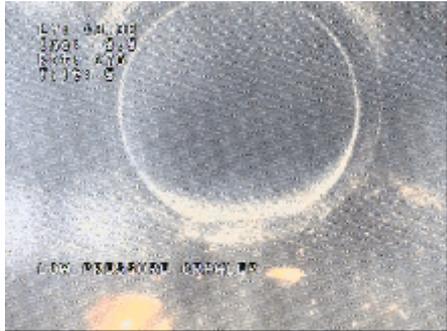
Noeud de départ Type:regard de visite Profondeur:0,90m.  
 Photo:5067.jpg/5068.jpg  
 Vidéo:00:00:04  
**DEBUT DE L INSPECTION**

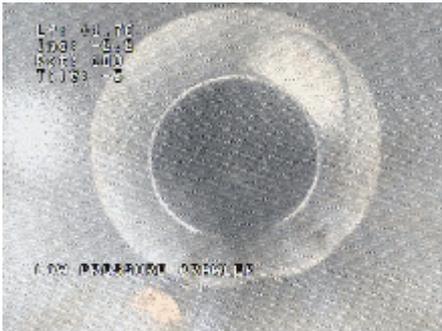
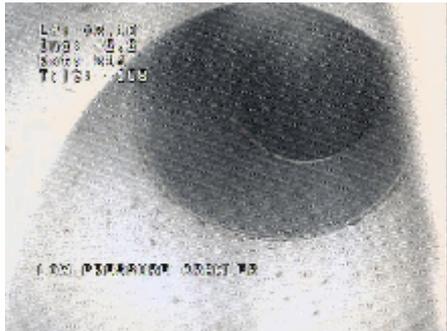
Raccordement Constat situé au niveau d'un assemblage de deux tuyaux adjacents  
 Photo:5069.jpg/5070.jpg  
 Vidéo:00:00:42  
**RACCORDEMENT**

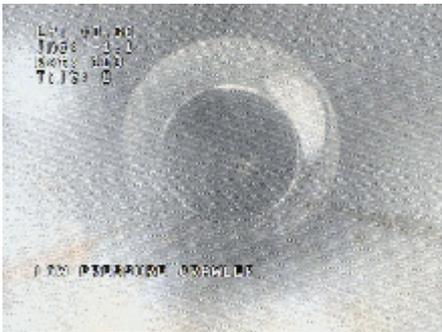
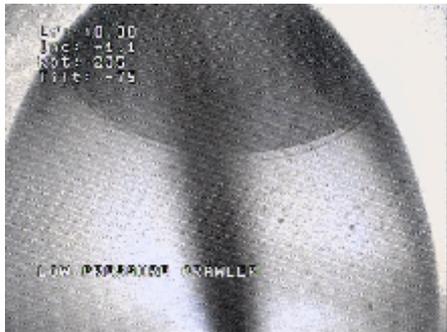
Raccordement Constat situé au niveau d'un assemblage de deux tuyaux adjacents  
 Photo:5071.jpg/5072.jpg  
 Vidéo:00:01:26  
**RACCORDEMENT**

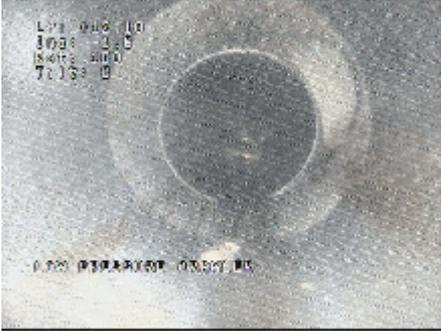
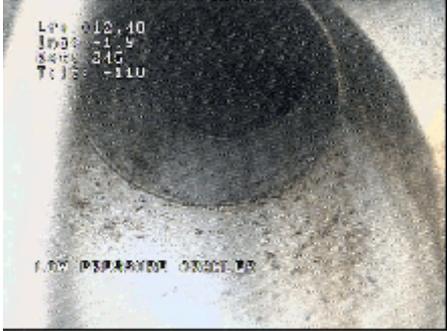
Photo:5073.jpg/5074.jpg  
 Vidéo:00:02:01  
**RACCORDEMENT**

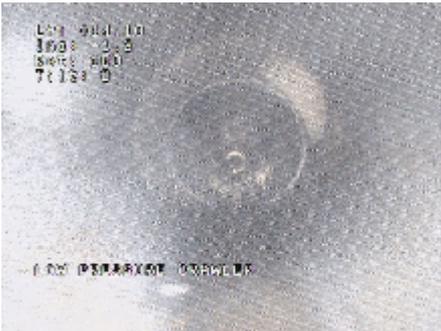
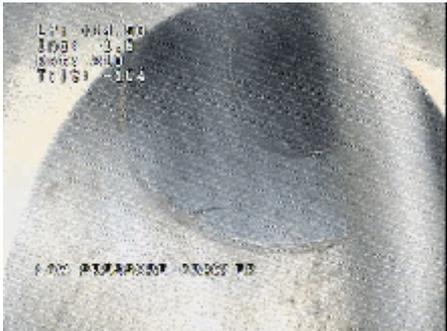
Photo:5075.jpg/5076.jpg  
 Vidéo:00:02:26  
**RACCORDEMENT**

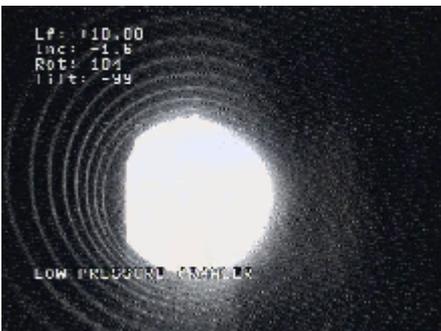
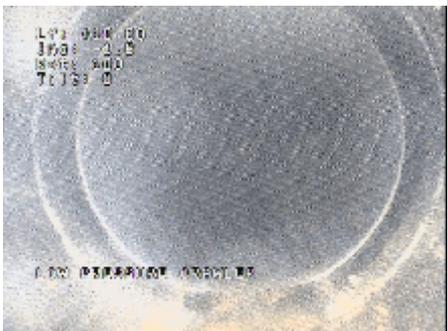
Photo:5077.jpg/5078.jpg  
 Vidéo:00:02:53  
**FIN DE L INSPECTION**

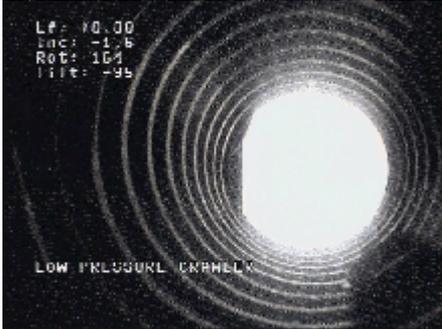
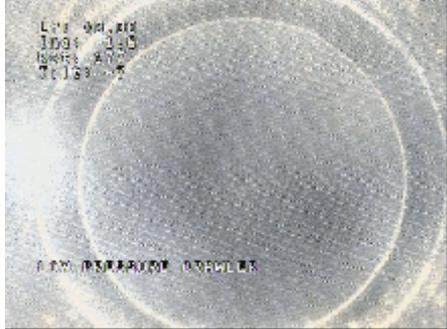
Noeud de départ Type:regard de visite Profondeur:1,50m.  
 Photo:5079.jpg/5080.jpg  
 Vidéo:00:00:04

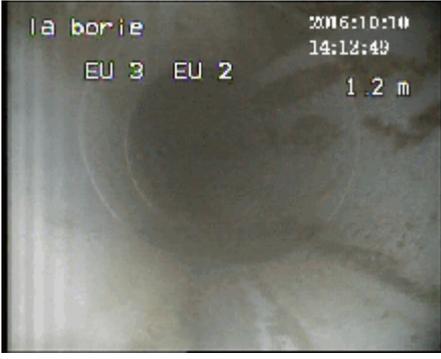
Courbure du collecteur Orientation horizontale:vers la gauche Orientation verticale:vers le haut Constat situé au niveau d'un assemblage de deux tuyaux adjacents  
 Photo:4525.jpg/4526.jpg  
 Vidéo:00:00:09

**COUDE**

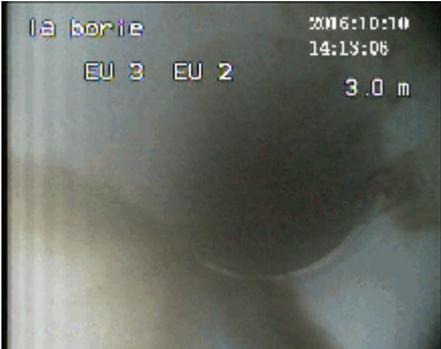
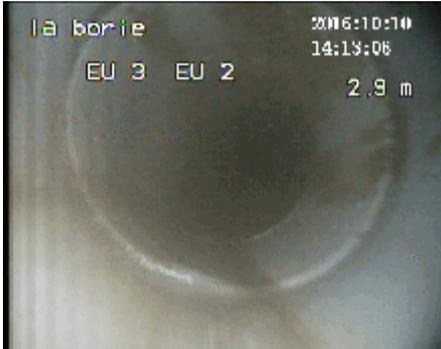
Courbure du collecteur Orientation horizontale:vers la droite Orientation verticale:vers le bas Constat situé au niveau d'un assemblage de deux tuyaux adjacents  
 Photo:4527.jpg/4528.jpg  
 Vidéo:00:00:26  
**COUDE**

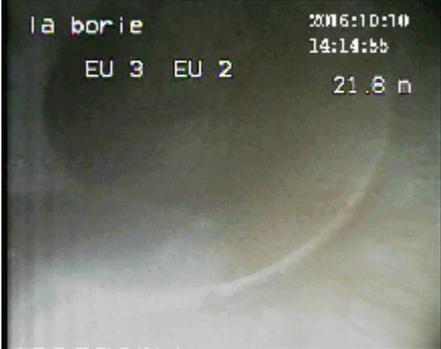
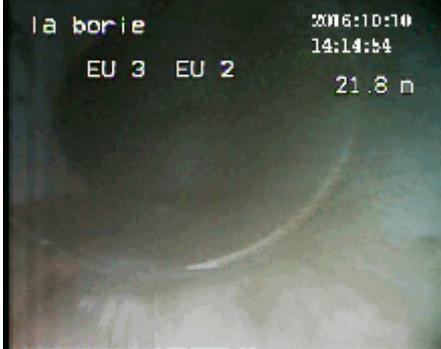
**22,00 m**

Courbure du collecteur Orientation horizontale:vers la gauche Constat situé au niveau d'un assemblage de deux tuyaux adjacents  
 Photo:4529.jpg/4530.jpg/4531.jpg  
 Vidéo:00:02:15  
**COUDE**

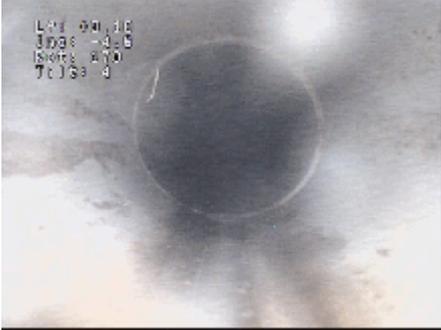
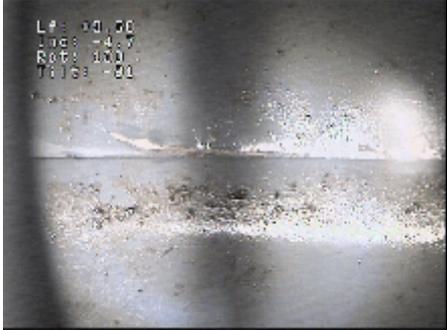
**9,50 m**

Racines Type:radicelles  
 Photo:4376.jpg/4377.jpg  
 Vidéo:00:01:44  
**RACINES**

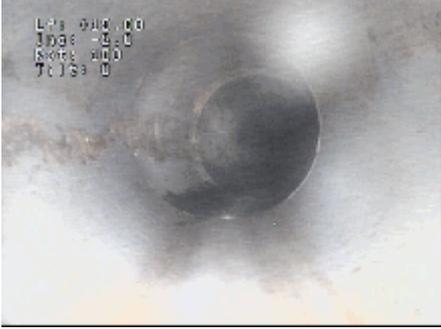
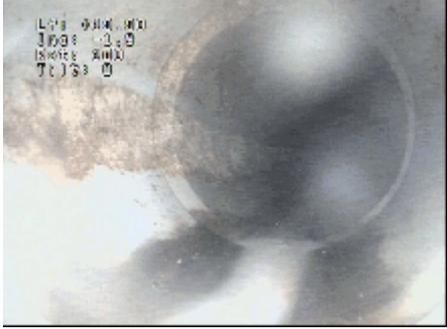
**19,90 m**

Photo:4378.jpg/4379.jpg  
 Vidéo:00:02:56  
**COUDE**

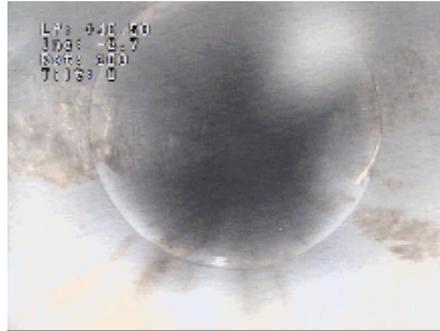
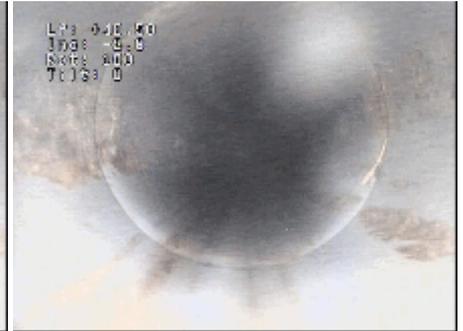
**RACINES**

Racines Type:radicelles  
 Photo:4380.jpg/4381.jpg  
 Vidéo:00:04:46  
**RACINES**

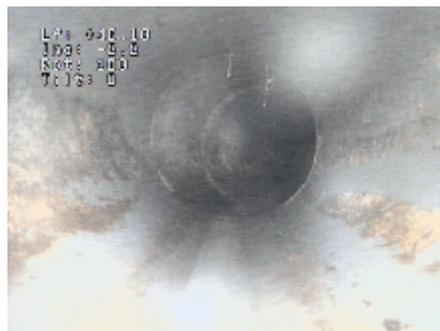
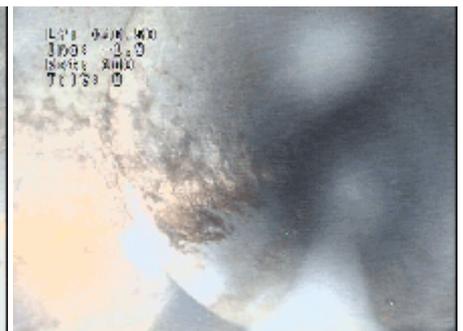
46,50 m

**COURBURE DU COLLECTEUR**

Courbure du collecteur Orientation horizontale:vers la droite Constat situé au niveau d'un assemblage de deux tuyaux adjacents  
 Photo:4382.jpg/4383.jpg  
 Vidéo:00:05:28  
**COUDE**

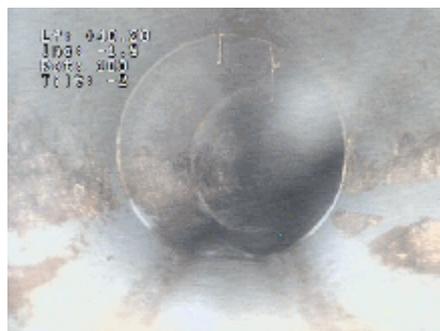
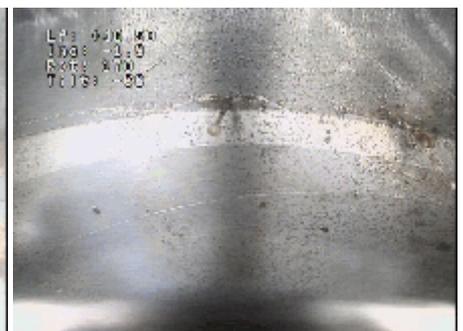
**RACINES**

Racines Type:radicelles  
 Photo:4384.jpg/4385.jpg  
 Vidéo:00:06:13  
**RACINES**

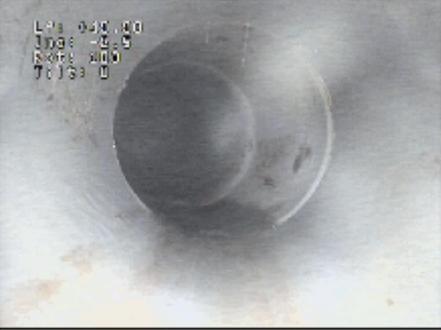
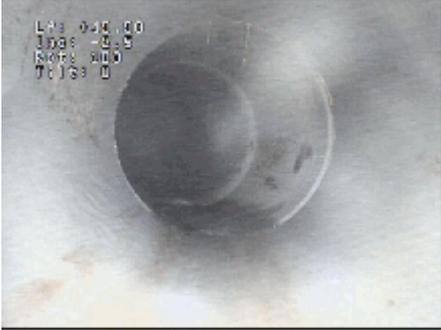
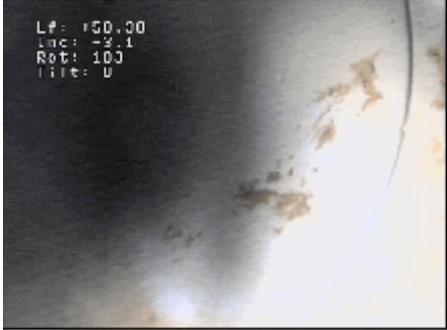
Photo:4386.jpg/4387.jpg/4388.jpg  
 Vidéo:00:06:48

**COUDE RACINES AU NIVEAU DU JOINT**

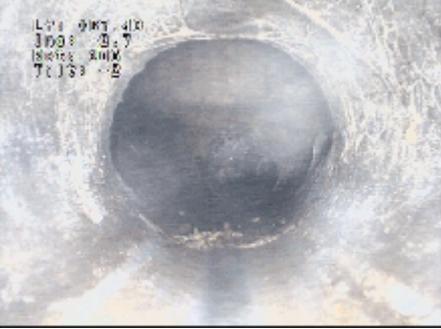
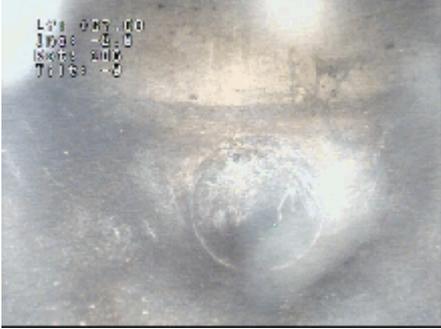
**67,80 m**

Photo:4389.jpg/4390.jpg/4391.jpg  
 Vidéo:00:08:57

**FIN DE L INSPECTION DEBUT DE RACINES SUR LA QASI TOTALITEE DES JOINTS**

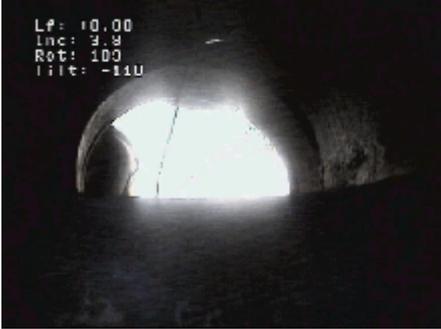
**EU 5**

Noeud de départ Type:regard de visite Profondeur:1,10m.  
 Photo:4400.jpg/4401.jpg  
 Vidéo:00:00:08  
**DEBUT DE L INSPECTION**

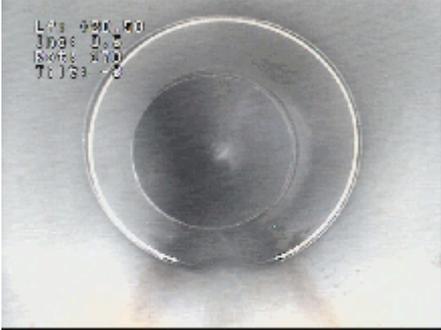
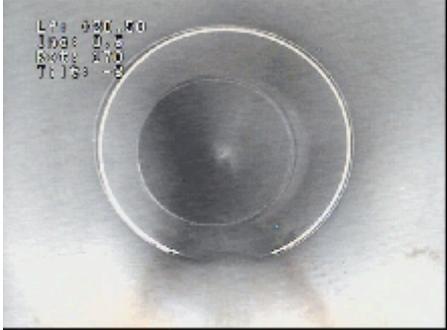
**28,50 m**

**COURBURE DU COLLECTEUR**

Courbure du collecteur Orientation horizontale:vers la gauche  
 Photo:4402.jpg/4403.jpg  
 Vidéo:00:03:30  
**COUDE**

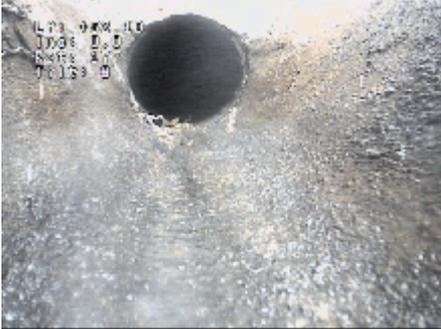
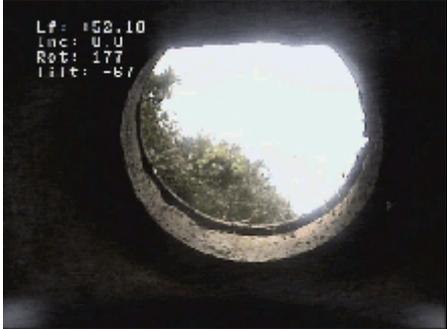
**EU 4**

Noeud d'arrivée Type:regard de visite Profondeur:1,65m.  
 Photo:4404.jpg/4405.jpg  
 Vidéo:00:06:25  
**FIN DE L INSPECTION**

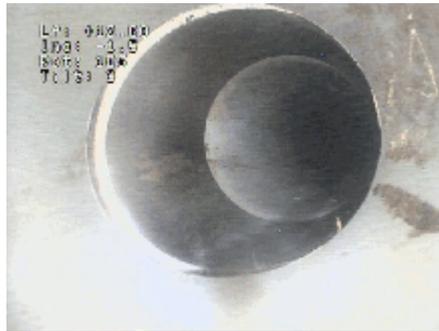
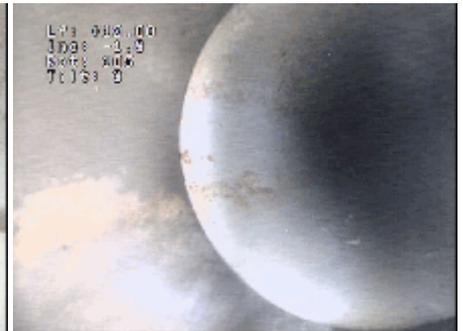
Photo:4408.jpg/4409.jpg

**COUDE**
