# Sainte Croix Vallée Française

## Schéma directeur et zonage d'assainissement

## Pièce 2 : Dossier technique des installations

Janvier 2018

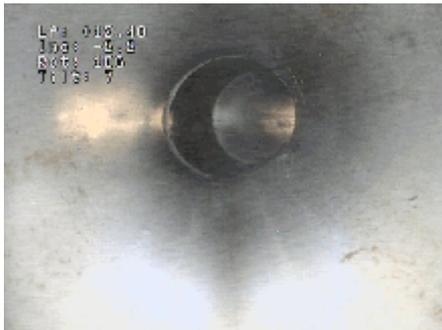
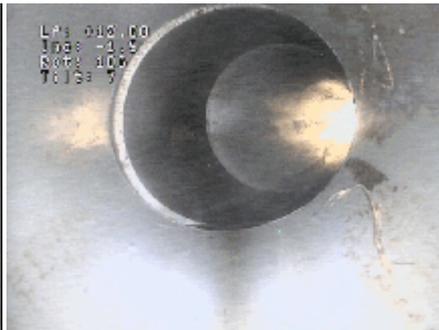
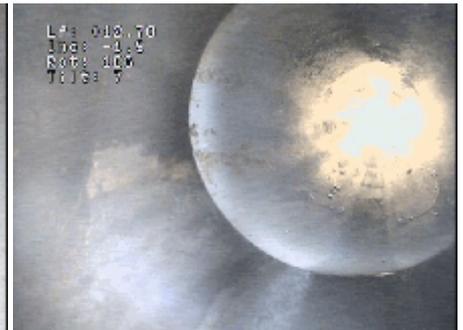
**FOS**

**FIN DE L'INSPECTION 2M AVANT LA CHUTE DU RESEAU DANS LA FOS CAR COUDE INFRANCHISSABLE**

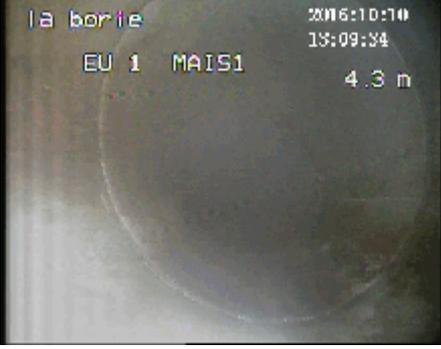
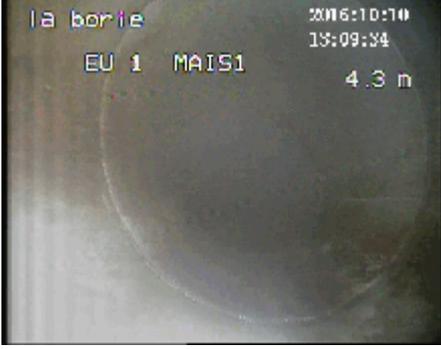
**4,50 m**

Courbure du collecteur Orientation verticale:vers le bas Constat situé au niveau d'un assemblage de deux tuyaux adjacents

Photo:4535.jpg/4536.jpg/4537.jpg  
 Vidéo:00:00:21  
**COUDE**

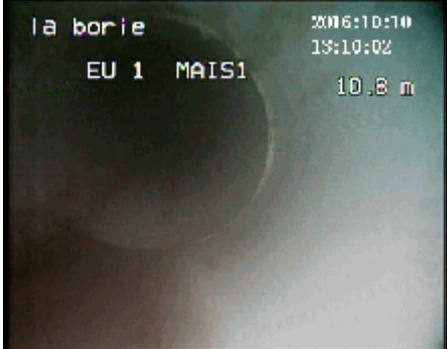
**10,90 m**

Courbure du collecteur  
 Orientation verticale:vers le haut  
 Constat situé au niveau d'un assemblage de deux tuyaux adjacents

Photo:4538.jpg  
 Vidéo:00:00:48  
**COUDE**

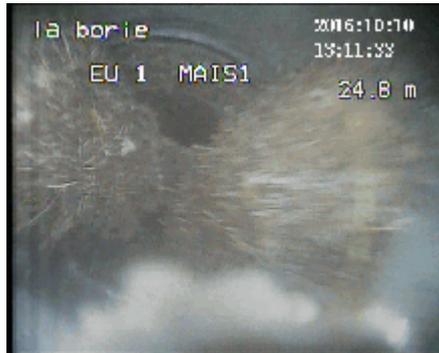
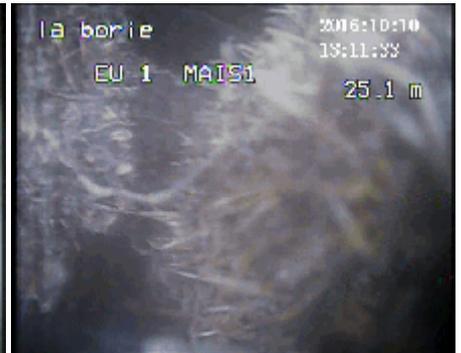
Racines Type:ensemble complexe de racines Constat situé au niveau d'un assemblage de deux tuyaux adjacents  
 Photo:4539.jpg/4540.jpg  
 Vidéo:00:02:19

**RACINES**

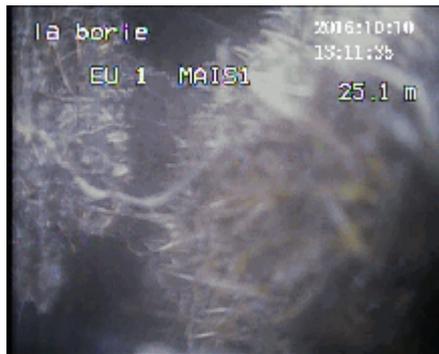
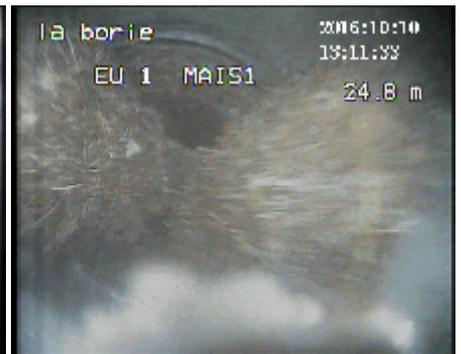
**INSPECTION ABANDONNÉE**

Inspection abandonnée Raison:obstruction Résultat:inspection terminée avant d'avoir atteint le nœud d'arrivée  
 Photo:4541.jpg/4542.jpg  
 Vidéo:00:02:21

**INSPECTION ABANDONNEE DU AUX RACINES QUI EMPECHENT LE PASSAGE DE LA CAMERA**

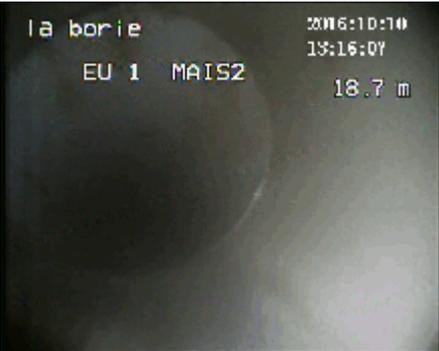
**18,60 m**

Courbure du collecteur Orientation verticale:vers le bas Constat situé au niveau d'un assemblage de deux tuyaux adjacents

Photo:4544.jpg/4545.jpg  
 Vidéo:00:00:45  
**COUDE**

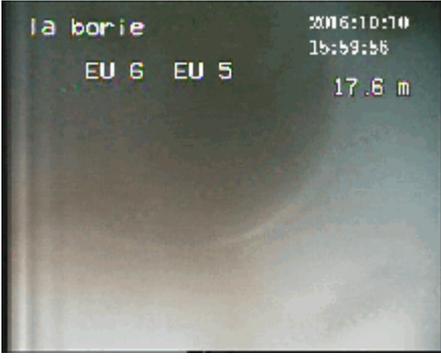
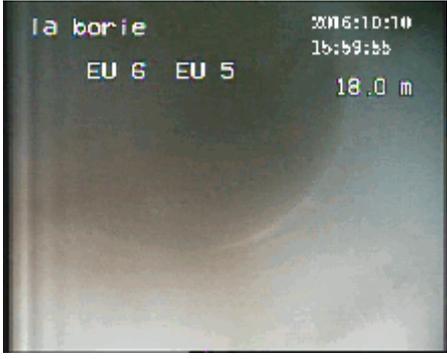
**18,00 m**

Courbure du collecteur Orientation horizontale:vers la droite Orientation verticale:vers le bas  
 Constat situé au niveau d'un assemblage de deux tuyaux adjacents  
 Photo:4550.jpg/4551.jpg/4552.jpg  
 Vidéo:00:01:08  
**COUDE**

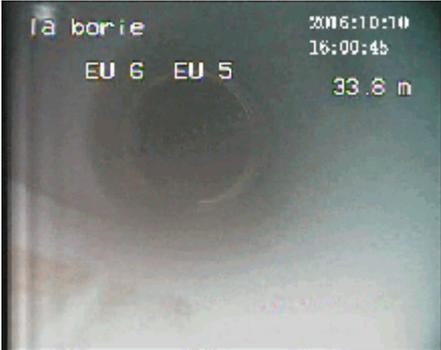
**33,80 m**

Photo:4555.jpg/4556.jpg  
Vidéo:00:01:54

**RACCORDEMENT**

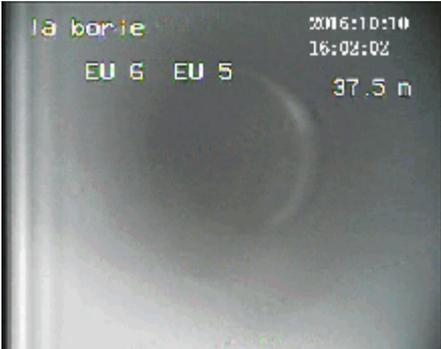
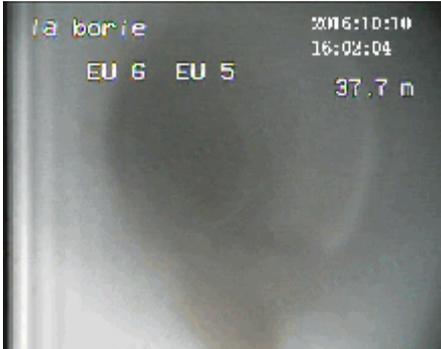
Courbure du collecteur Orientation horizontale:vers la gauche Constat situé au niveau d'un assemblage de deux tuyaux adjacents

Photo:4557.jpg/4558.jpg  
 Vidéo:00:03:11  
**COUDE**

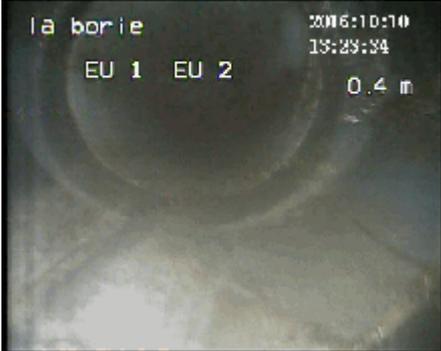
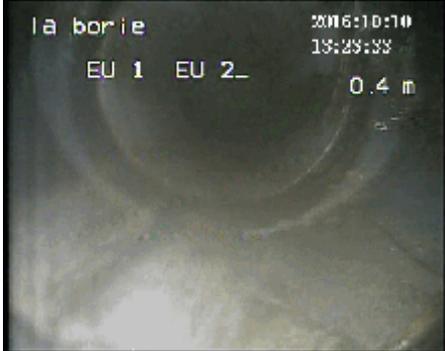
EU 1
 Noeud de départ Type:regard de visite Profondeur:0,62m.  
 Photo:4562.jpg/4563.jpg  
 Vidéo:00:00:03  
**DEBUT DE L INSPECTION**

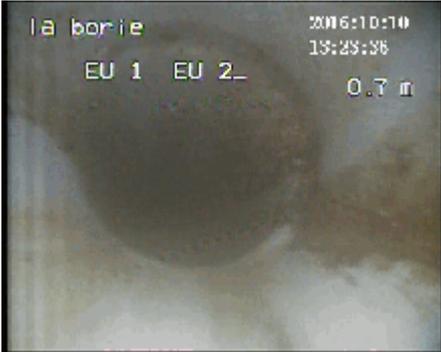
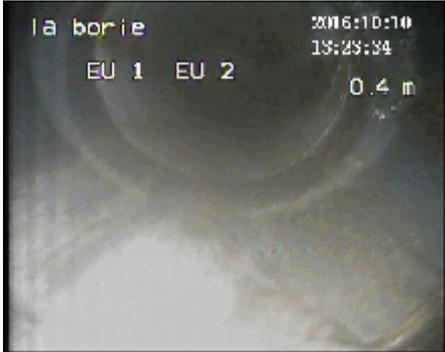
**0,80 m**

Courbure du collecteur Orientation verticale:vers le bas Constat situé au niveau d'un assemblage de deux tuyaux adjacents  
 Photo:4564.jpg/4565.jpg  
 Vidéo:00:00:05  
**COUDE**

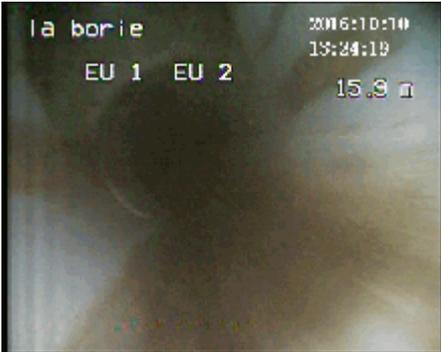
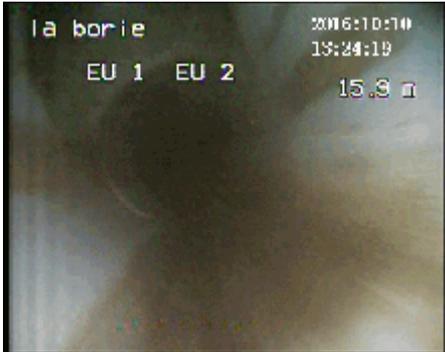
**15,90 m**

Raccordement Constat situé au niveau d'un assemblage de deux tuyaux adjacents  
 Photo:4566.jpg/4567.jpg  
 Vidéo:00:00:48  
**RACCORDEMENT**

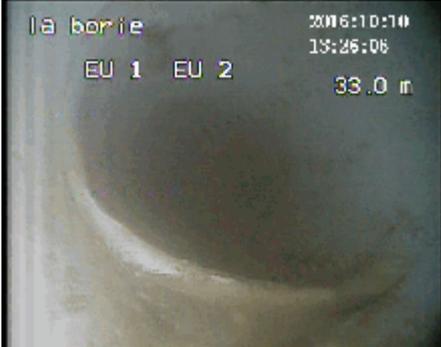
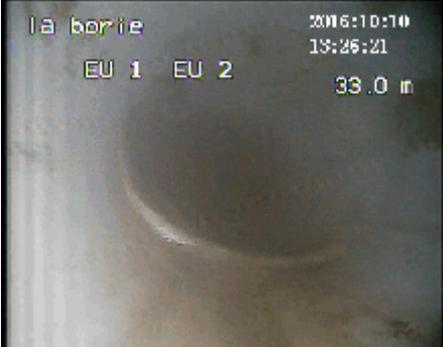
Photo:4568.jpg/4569.jpg  
Vidéo:00:02:35

**COUDE**

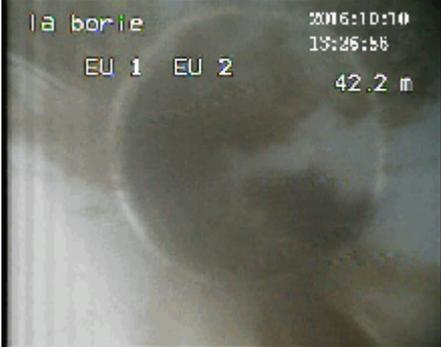
**42,40 m**

Photo:4570.jpg/4571.jpg  
Vidéo:00:03:26

**COUDE**

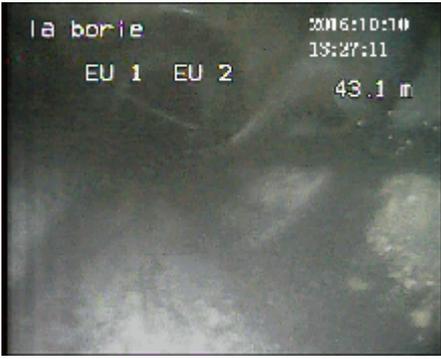
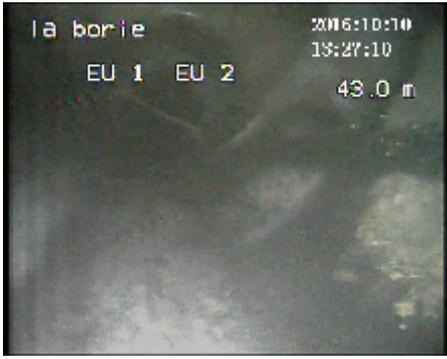
Noeud d'arrivée Type:regard de visite Profondeur:1,00m.  
 Photo:4572.jpg/4573.jpg  
 Vidéo:00:03:41

**FIN DE L INSPECTION**

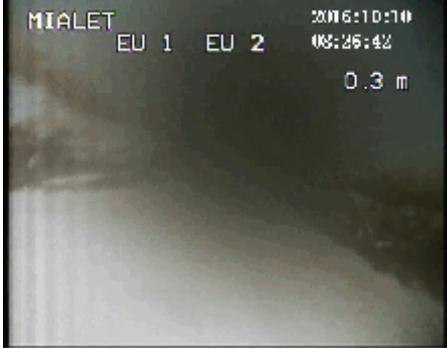
Noeud de départ  
 Type:regard de visite  
 Profondeur:0,65m.  
 Photo:4482.jpg  
 Vidéo:00:00:04  
**DEBUT DE L INSPECTION**

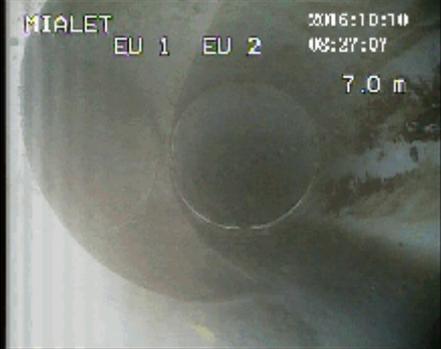
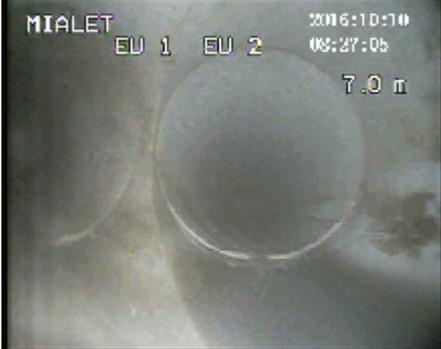
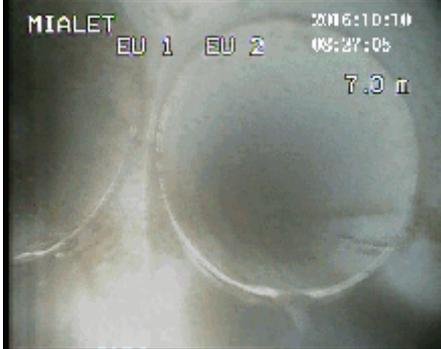
**7,00 m**

Raccordement Constat situé au niveau d'un assemblage de deux tuyaux adjacents  
 Photo:4483.jpg/4484.jpg/4485.jpg  
 Vidéo:00:00:29  
**RACCORDEMENT**

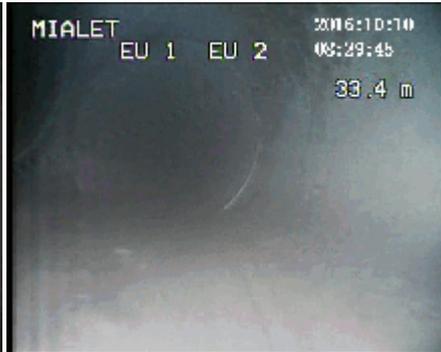
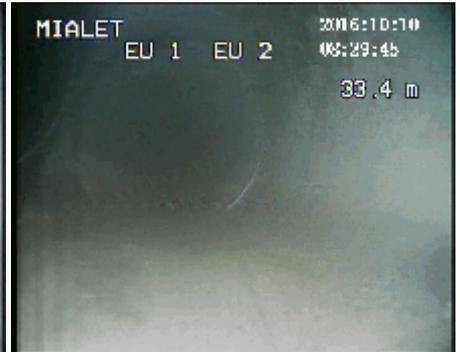
Raccordement Constat situé au niveau d'un assemblage de deux tuyaux adjacents  
 Photo:4486.jpg/4487.jpg/4488.jpg  
 Vidéo:00:03:10

#### RACCORDEMENT

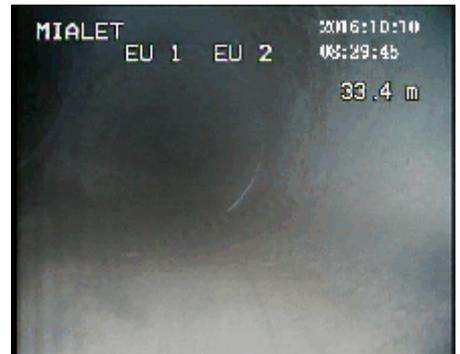
Remarque générale  
 Photo:4489.jpg  
 Vidéo:00:03:07  
**DEBUT DE FLASH**

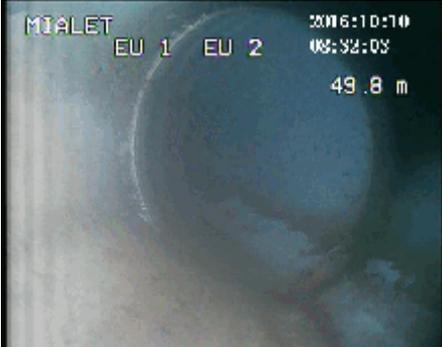
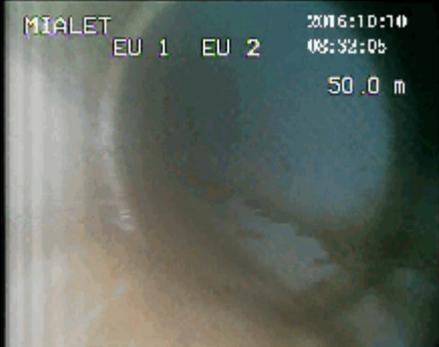
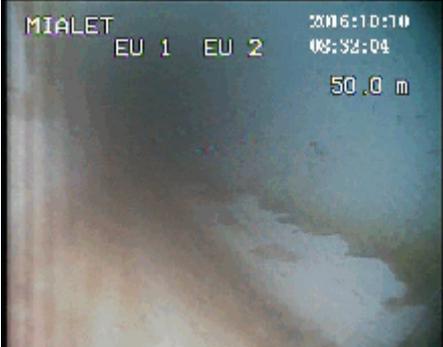
Courbure du collecteur Orientation horizontale:vers la gauche Constat situé au niveau d'un assemblage de deux tuyaux adjacents  
 Photo:4491.jpg/4492.jpg/4493.jpg  
 Vidéo:00:05:26  
**COUDE**

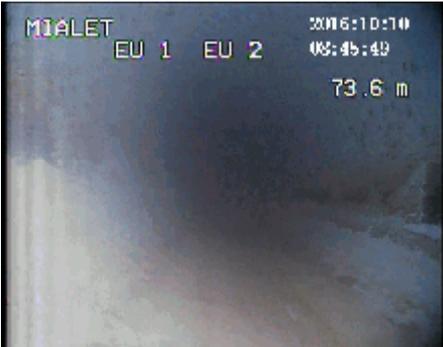
Noeud d'arrivée  
 Type:regard de visite  
 Photo:4494.jpg  
 Vidéo:00:19:11  
**FIN DE L INSPECTION LE REGARD EU 1 DU PLAN N EXISTE PAS**

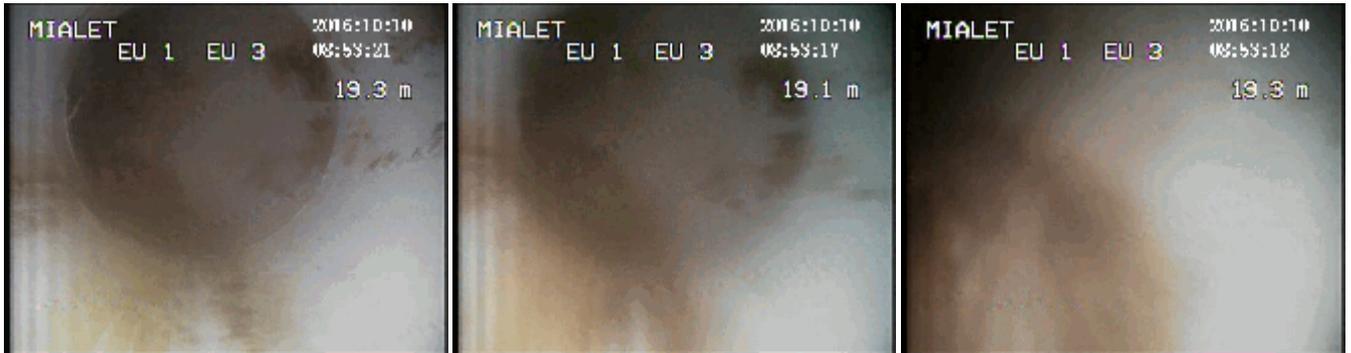
Courbure du collecteur Orientation horizontale:vers la gauche Constat situé au niveau d'un assemblage de deux tuyaux adjacents  
 Photo:4498.jpg/4499.jpg/4500.jpg  
 Vidéo:00:01:08  
**COUDE**

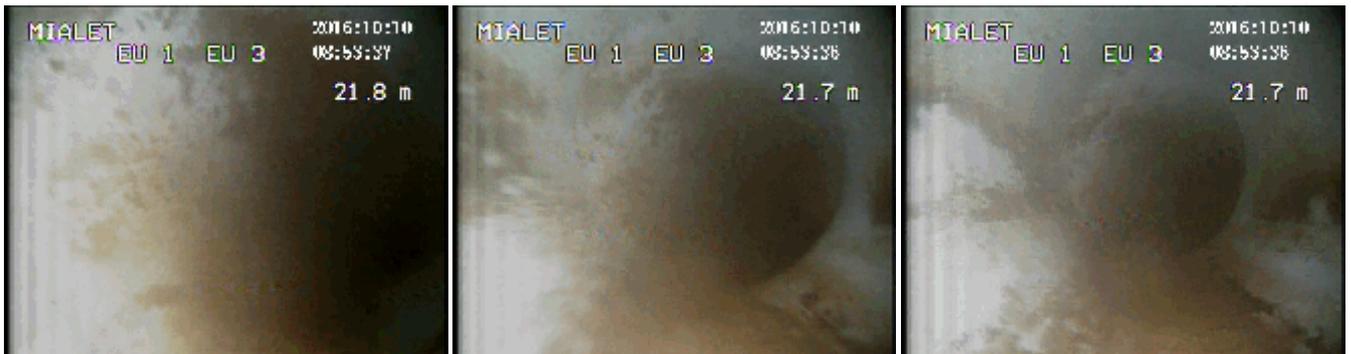
Courbure du collecteur Orientation horizontale:vers la droite Orientation verticale:vers le bas Constat situé au niveau d'un assemblage de deux tuyaux adjacents  
 Photo:4501.jpg/4502.jpg/4503.jpg  
 Vidéo:00:01:24  
**COUDE**

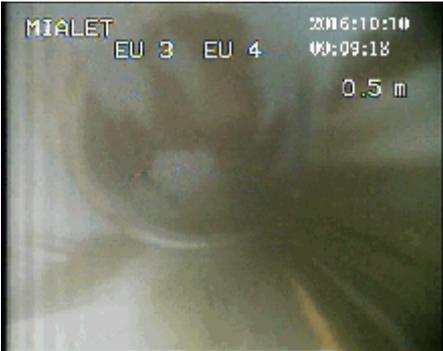
**0,50 m**

Courbure du collecteur Orientation horizontale:vers la droite Orientation verticale:vers le bas  
 Constat situé au niveau d'un assemblage de deux tuyaux adjacents  
 Photo:4507.jpg/4508.jpg  
 Vidéo:00:00:03  
**COUDE**

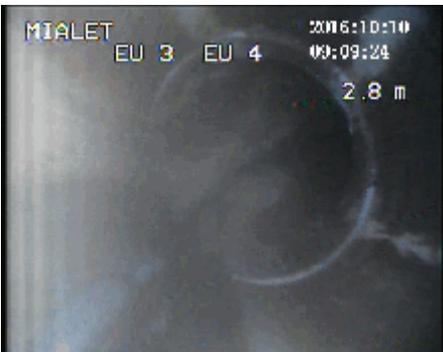
**3,00 m**

Courbure du collecteur  
 Orientation horizontale:vers la droite  
 Constat situé au niveau d'un assemblage de deux tuyaux adjacents  
 Photo:4509.jpg  
 Vidéo:00:00:09  
**COUDE**

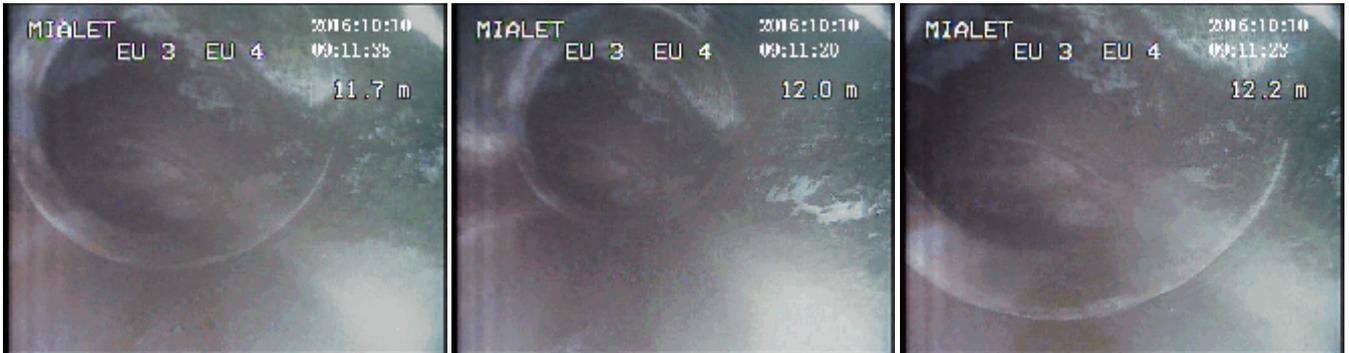
Courbure du collecteur Orientation horizontale:vers la gauche Constat situé au niveau d'un assemblage de deux tuyaux adjacents  
 Photo:4512.jpg/4513.jpg/4514.jpg  
 Vidéo:00:02:20

**COUDE**

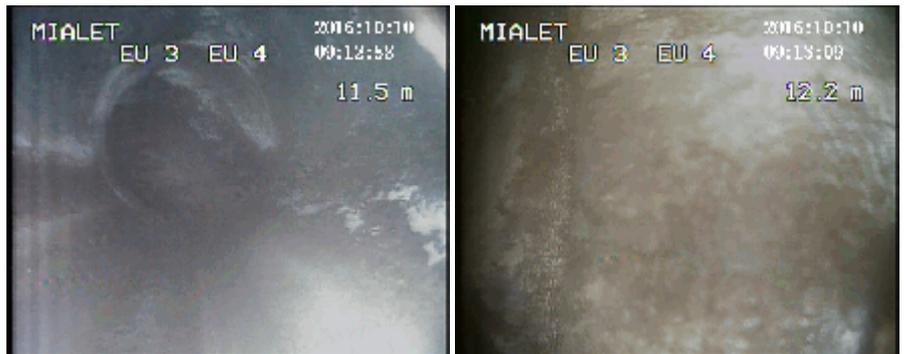
**INSPECTION ABANDONNÉE**

Inspection abandonnée Raison:autre Résultat:inspection terminée avant d'avoir atteint le nœud d'arrivée  
 Photo:4515.jpg/4516.jpg  
 Vidéo:00:03:43

**INSPECTION ABANDONNEE DU AU COUDE QUI EST INFRANCHISSABLE ET PAS D ACCES AU REGARD EU 4**

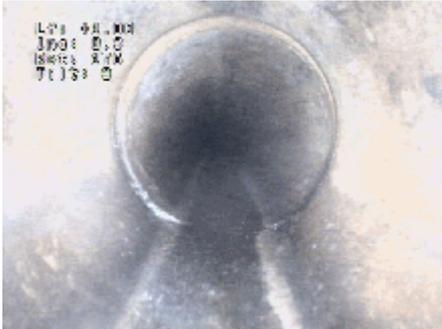
**2,10 m**

Remarque générale  
 Photo:4347.jpg/4348.jpg  
 Vidéo:00:00:58  
**ECRAT AU NIVEAU DU JOINT**

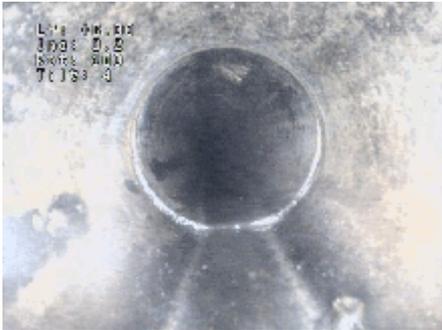
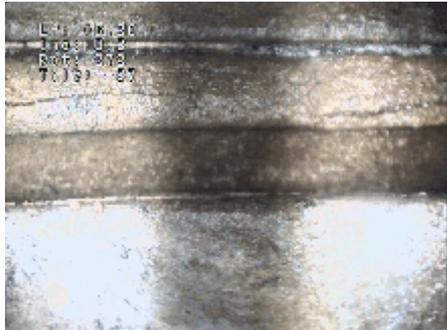
**6,20 m**

Remarque générale  
 Photo:4349.jpg/4350.jpg  
 Vidéo:00:02:03  
**ECART AU NIVEAU DU JOINT**

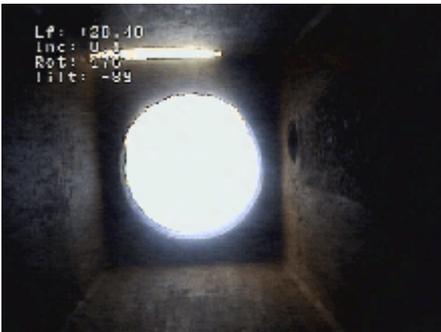
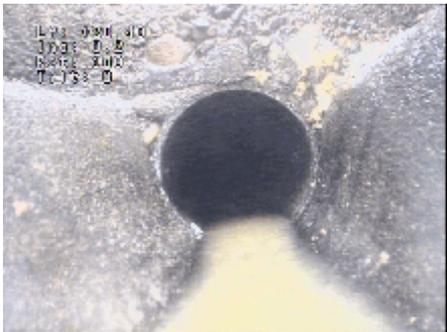
**28,40 m**

Photo:4355.jpg/4356.jpg  
 Vidéo:00:02:47  
**FIN DE L INSPECTION ECART AU NIVEAU DE TOUS LES JOINTS DU TRONCON**

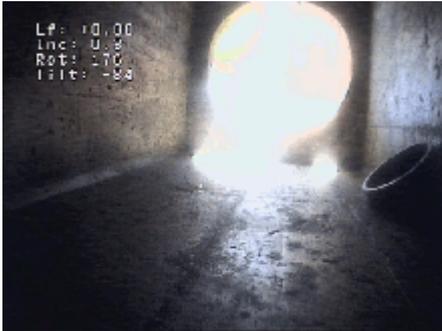
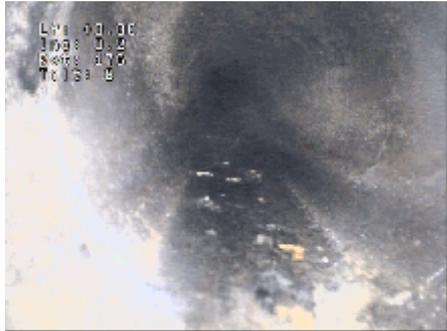
Noeud de départ Type:regard de visite Profondeur:1,48m.  
 Photo:4357.jpg/4358.jpg  
 Vidéo:00:00:04  
**DEBUT DE L INSPECTION**

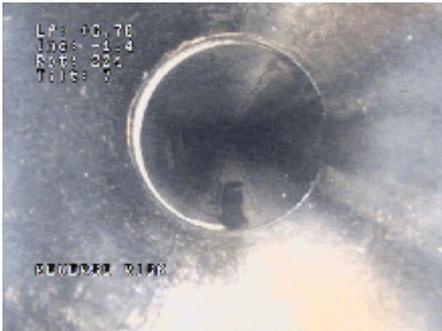
**7,00 m**

Remarque générale  
 Photo:4359.jpg/4360.jpg  
 Vidéo:00:01:24  
**ECART AU NBIVEAU DU JOINT**

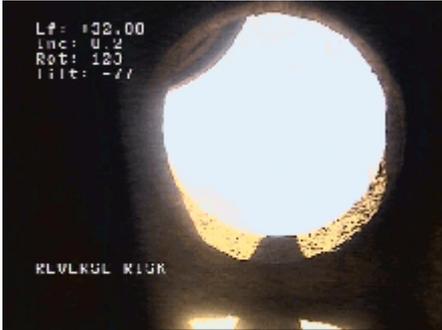
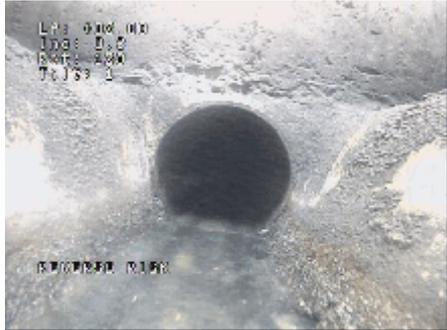
**32,80 m**

**FIN DE L INSPECTION ECART AU NIVEAU DE TOUS LES JOIN TOUS DU TRONCON**

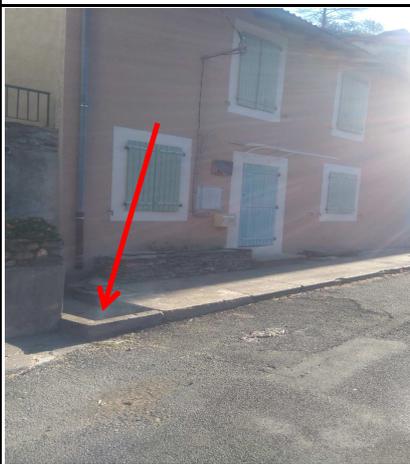
Nature de l'anomalie	Temps réponse	Surface drainante en m 2
Tampon regard 600 mm non étanche	Lente	500
Regard en 600 mm non étanche	Rapide	
Raccordement Fontaine publique	Diffuse	Photos

Raccordement bassin de lavage	Compacte	
Raccordement bassin d'orage	Différée	
Canalisation cassée	<b>Travaux a faire</b>  <i>Deconnexion du réseau EU</i>	
Raccordement avaloir		
Raccordement grille pluvial		
Tampon boite de brcht non étanche		
Raccordement gouttière		
Raccordement Siphon sol		
Autre

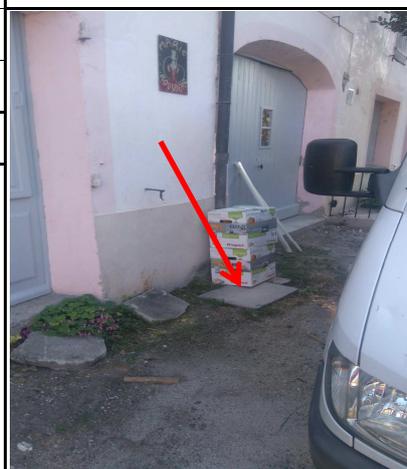
Nature de l'anomalie		Temps réponse	Surface drainante en m <sup>2</sup>
Tampon regard 600 mm non étanche		Lente	50
Regard en 600 mm non étanche		Rapide	
Raccordement Fontaine publique		Diffuse	Photos
Raccordement bassin de lavage		Compacte	
Raccordement bassin d'orage		Différée	
Canalisation cassée		<b>Travaux a faire</b>	
Raccordement avaloir			
Raccordement grille pluvial			
Tampon boite de brcht non étanche			
Raccordement gouttière			
Raccordement Siphon sol			
Autre		<i>Remplacement tampon boite de branchement</i>

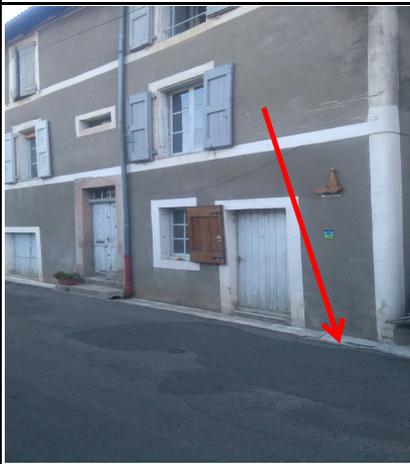
Nature de l'anomalie		Temps réponse		Surface drainante en m <sup>2</sup>	
Tampon regard 600 mm non étanche		Lente		125	
Regard en 600 mm non étanche		Rapide			
Raccordement Fontaine publique		Diffuse		<b>Photos</b>

Raccordement bassin de lavage		Compacte			
Raccordement bassin d'orage		Différée			
Canalisation cassée		<b>Travaux a faire</b>  Remplacement tampon boîte de branchement			
Raccordement avaloir					
Raccordement grille pluvial					
Tampon boîte de brcht non étanche					
Raccordement gouttière					
Raccordement Siphon sol					
Autre

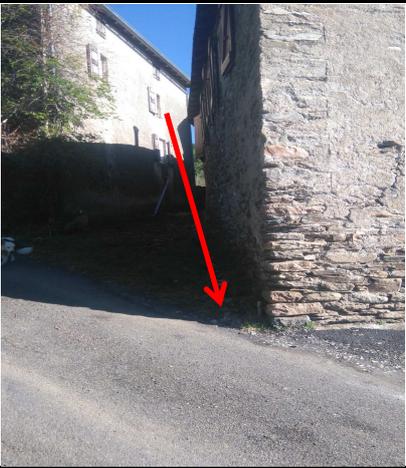
**4**

<b>Nom de la rue</b>		<i>Mialet</i>			
<b>Situation</b>		Propriété privée		Voie publique	
Date	21/09/2016	N° Cadastre		N°Photo	225
Anomalie constatée					
Nature de l'anomalie		Temps réponse		Surface drainante en m <sup>2</sup>	
Tampon regard 600 mm non étanche		Lente		80	
Regard en 600 mm non étanche		Rapide			
Raccordement Fontaine publique		Diffuse		Photos	
Raccordement bassin de lavage		Compacte			
Raccordement bassin d'orage		Différée

Canalisation cassée		Travaux a faire			
Raccordement avaloir		Remplacement tampon boîte de branchement			
Raccordement grille pluvial					
Tampon boîte de brcht non étanche					
Raccordement gouttière					
Raccordement Siphon sol					
Autre

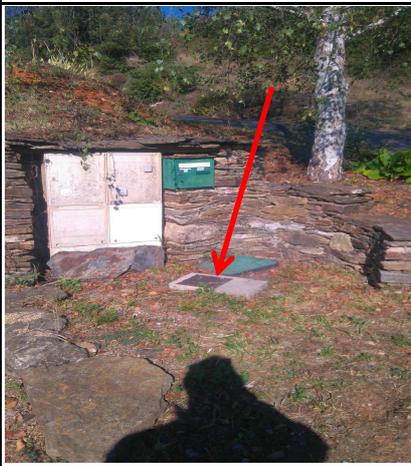
Nature de l'anomalie		Temps réponse		Surface drainante en m 2	
Tampon regard 600 mm non étanche		Lente		50	
Regard en 600 mm non étanche		Rapide			
Raccordement Fontaine publique		Diffuse		<p align="center"><b>Photos</b></p>

Raccordement bassin de lavage		Compacte			
Raccordement bassin d'orage		Différée			
Canalisation cassée		<p align="center"><b>Travaux a faire</b></p> <p align="center"><i>Remplacement tampon boîte de branchement</i></p>			
Raccordement avaloir					
Raccordement grille pluvial					
Tampon boîte de brcht non étanche					
Raccordement gouttière					
Raccordement Siphon sol					
Autre
